ANEJO 2.- GEOLOGÍA Y GEOTECNIA

**ACTUALIZACIÓN DE LA SOLUCIÓN DE ESTABILIZACIÓN DEL CAMINO DE ACCESO
AL BARRIO DE PARTAITTI EN ANGIOZAR (BERGARA).**

CLIENTE: BERGARAKO UDALA

Fecha: 02/03/2023

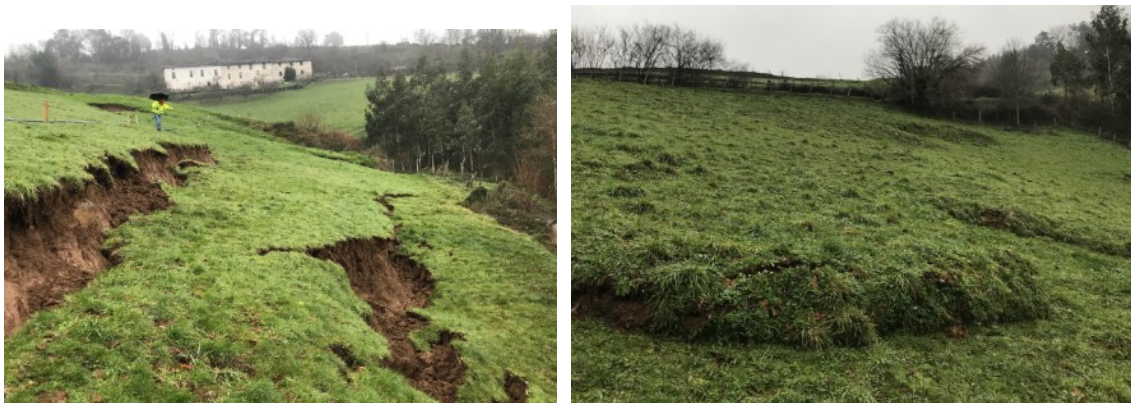
Fig 3: Izquierda: grieta de tracción de cabecera. Derecha: zona de "salida" del deslizamiento.

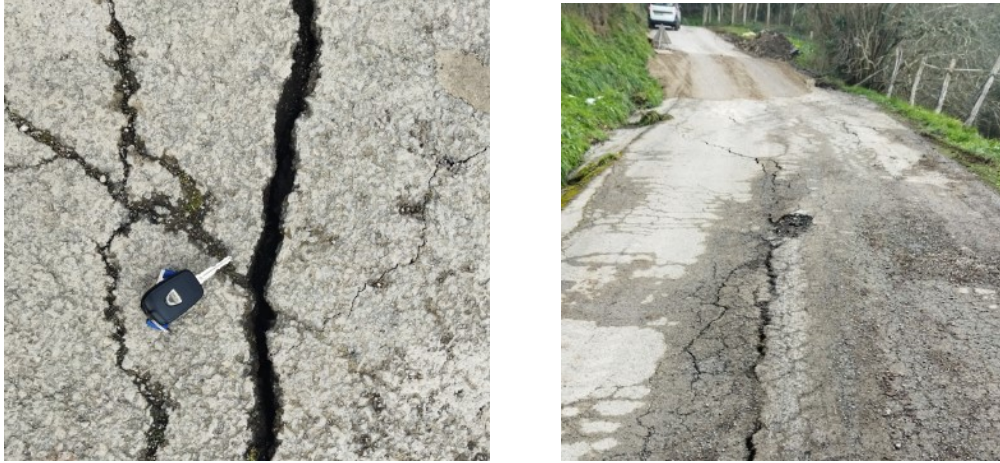
Fig 4: Grietas localizadas en la pista de acceso al barrio Partaitti.

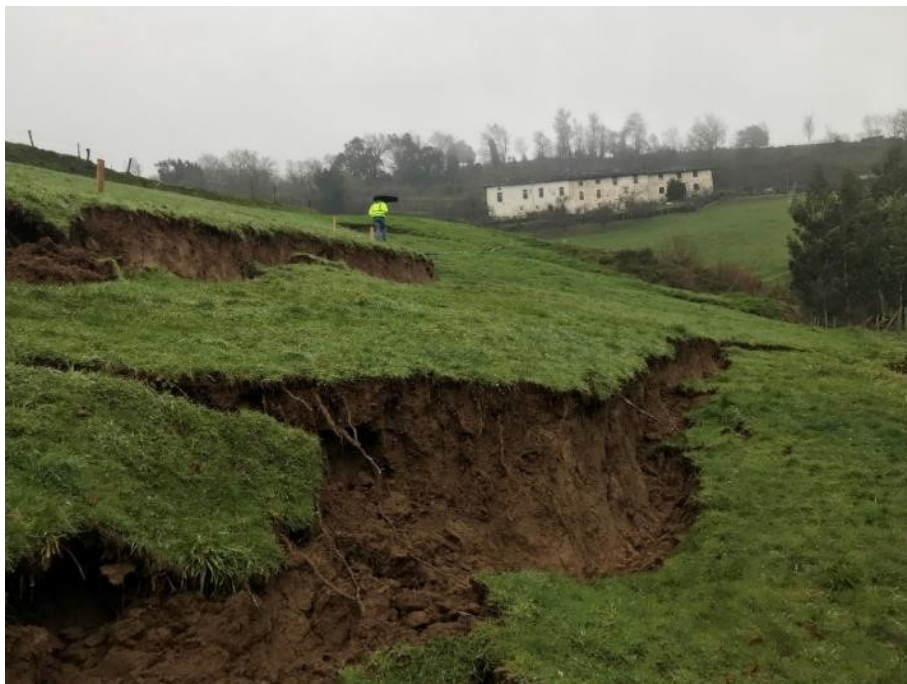
Fig 6: grietas de tracción en la coronación del deslizamiento. Se pueden observar los suelos afectados.

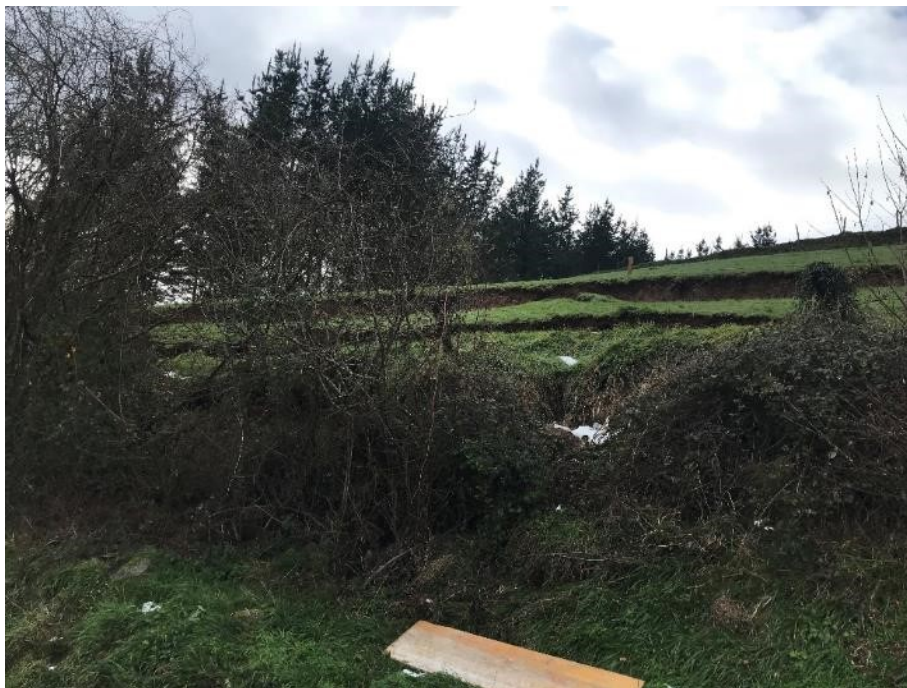
Fig 7: grietas de tracción del deslizamiento observadas desde la carretera.

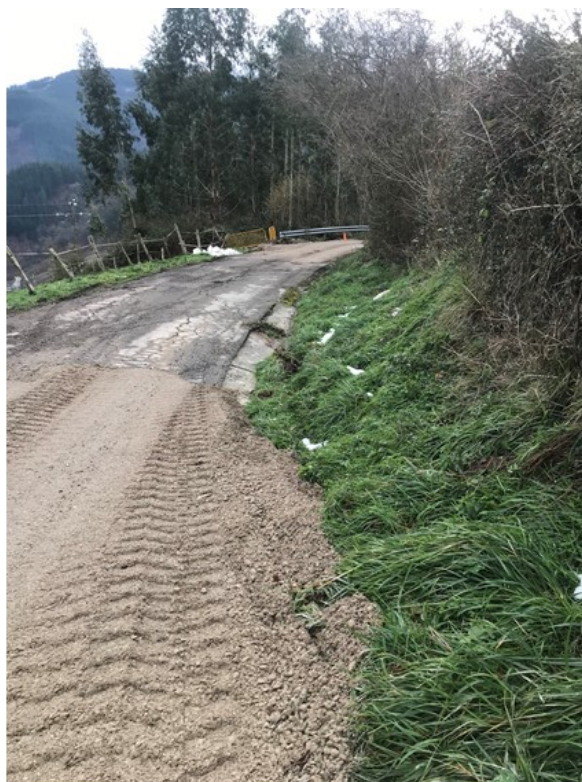
Fig 8: zona de afección a la carretera de acceso al barrio de Partaitti.

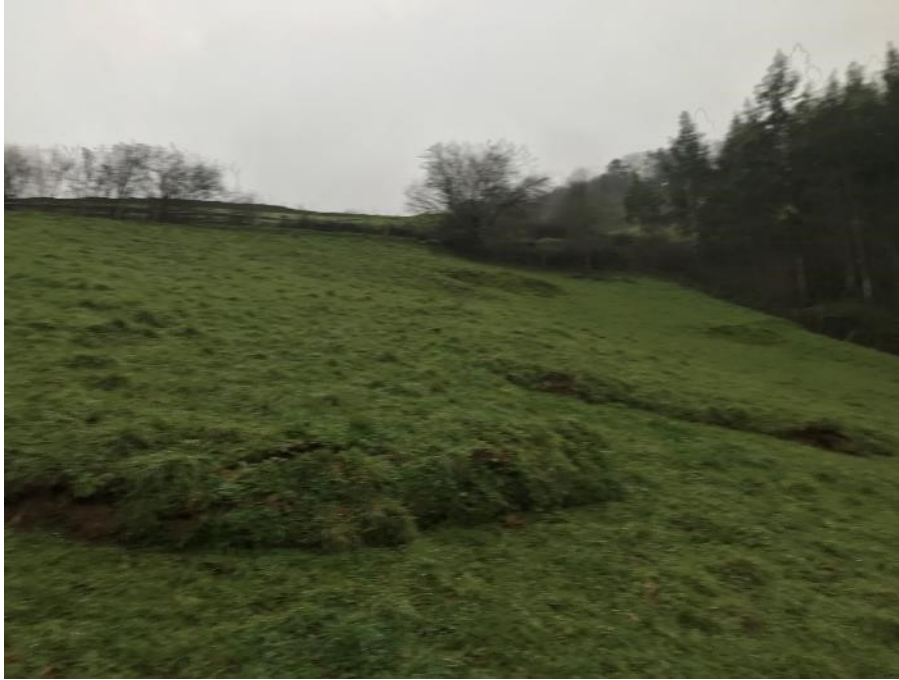
Fig 9: zona inferior del deslizamiento lóbulo de deformación en la zona de "salida" de la masa deslizada.

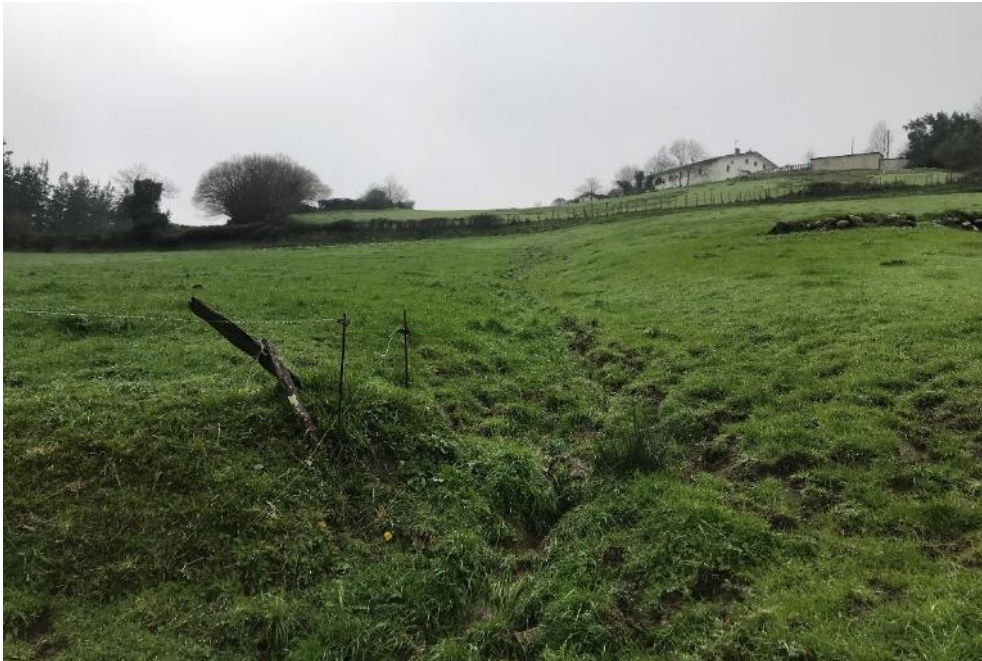
Hay que mencionar que una parte importante de la escorrentía superficial de las campas localizadas sobre la zona deslizada se concentran en un pequeño canal que vierte sobre la zona deslizada. En las siguientes fotografías se puede observar diferentes aspectos de masa deslizada:

Fig 10: canal o cuneta que concentra sobre la zona deslizada las aguas de escorrentía del terreno.

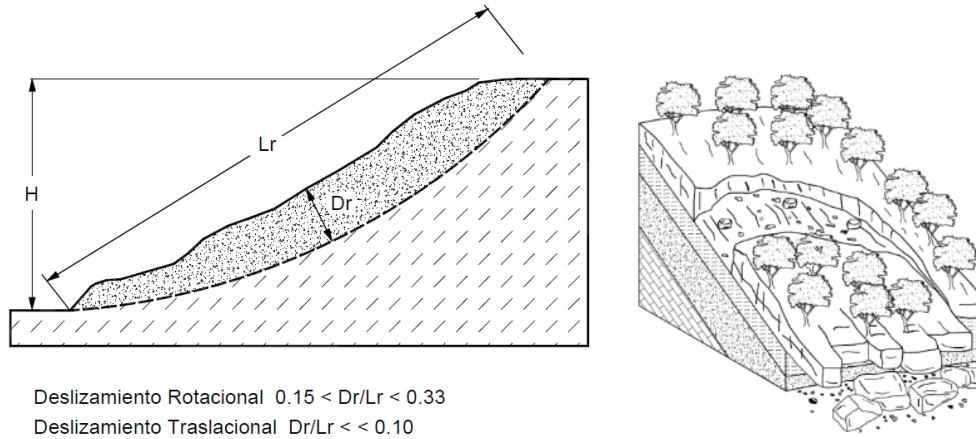
- El material en el que se desarrolla parecen ser suelos con bastantes finos (arcillas y limos) y algunas gravas. El espesor máximo estimado es de 5-7 m.
- Es de tipo traslacional, ya que la relación entre su espesor y su longitud es inferior a 0,10.

*Fig 11: relación D/L para clasificación entre deslizamiento rotacional y traslacional (izquierda).
Esquema de un deslizamiento traslacional (derecha).*

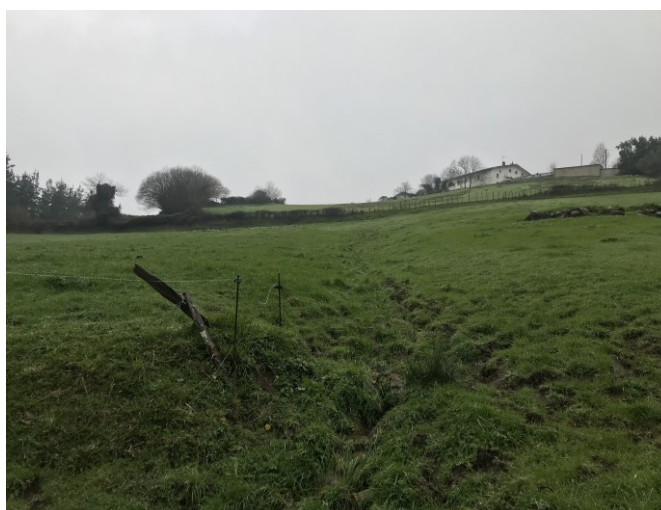
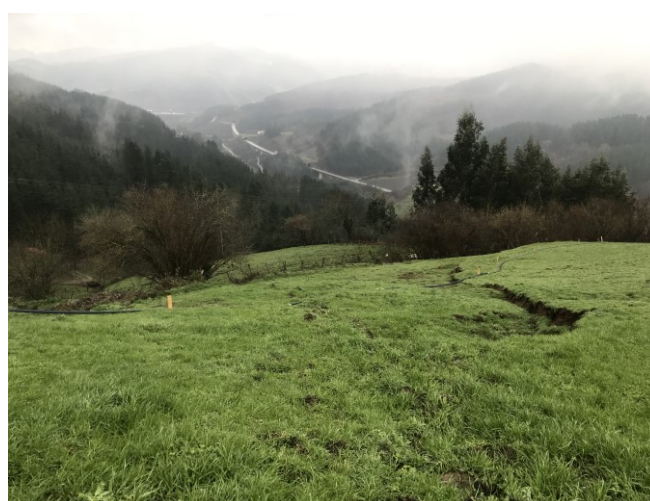
Se ha observado la presencia de flujos de agua en superficie resultantes del drenaje de la zona de prados sobre el deslizamiento. Estos sistemas de drenaje recogen las aguas concentrándolas en un punto el cual vierte las aguas en la zona del vértice superior de la grieta de tracción.

En las siguientes fotografías se puede observar lo mencionado.

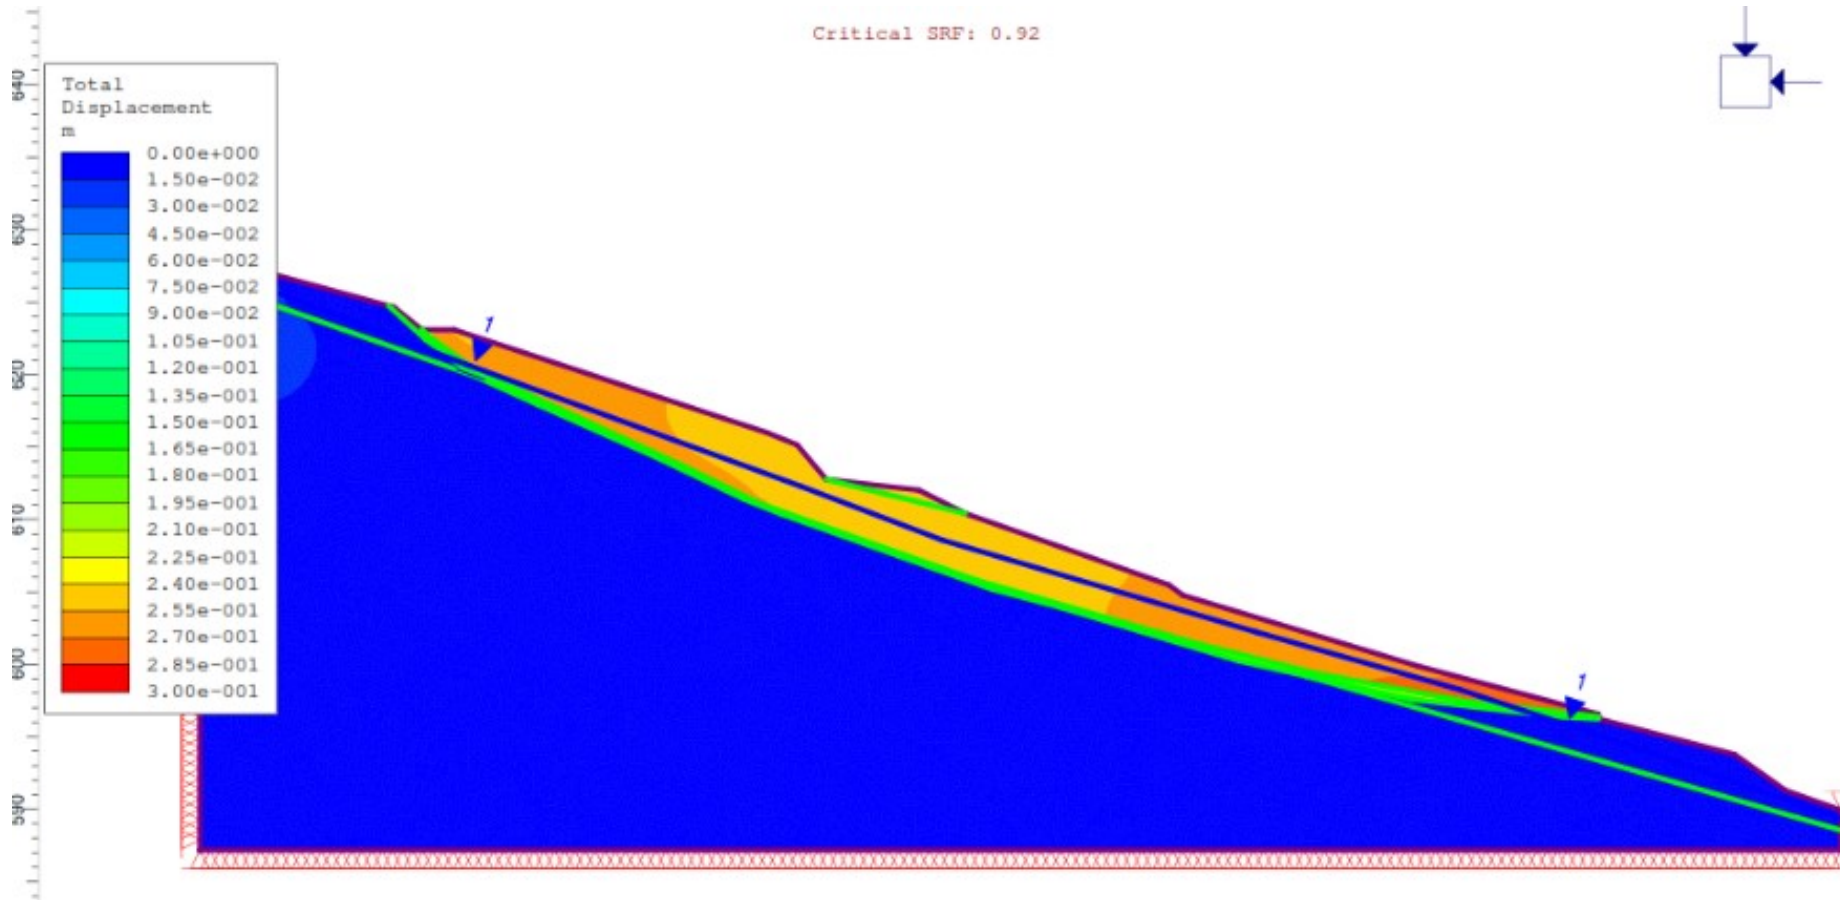
Con estos parámetros el resultado del retroanálisis es satisfactorio tal (valor SRF 0.92) y como se ve en la siguiente figura.
