### 3. BOLUMENA (I) / VOLUMEN 3 (I)

## **BIDE PUBLIKOAREN JARDUKETA PLANA** **PLAN DE ACTUACIÓN EN LA VÍA PÚBLICA**

**Memoria eta Gune Librearen azterketa**  
**Memoria e informes de Zonas Libres**

### **3. MODIFICACIÓN DEL PLAN DE ACTUACIÓN EN LA VÍA PÚBLICA**

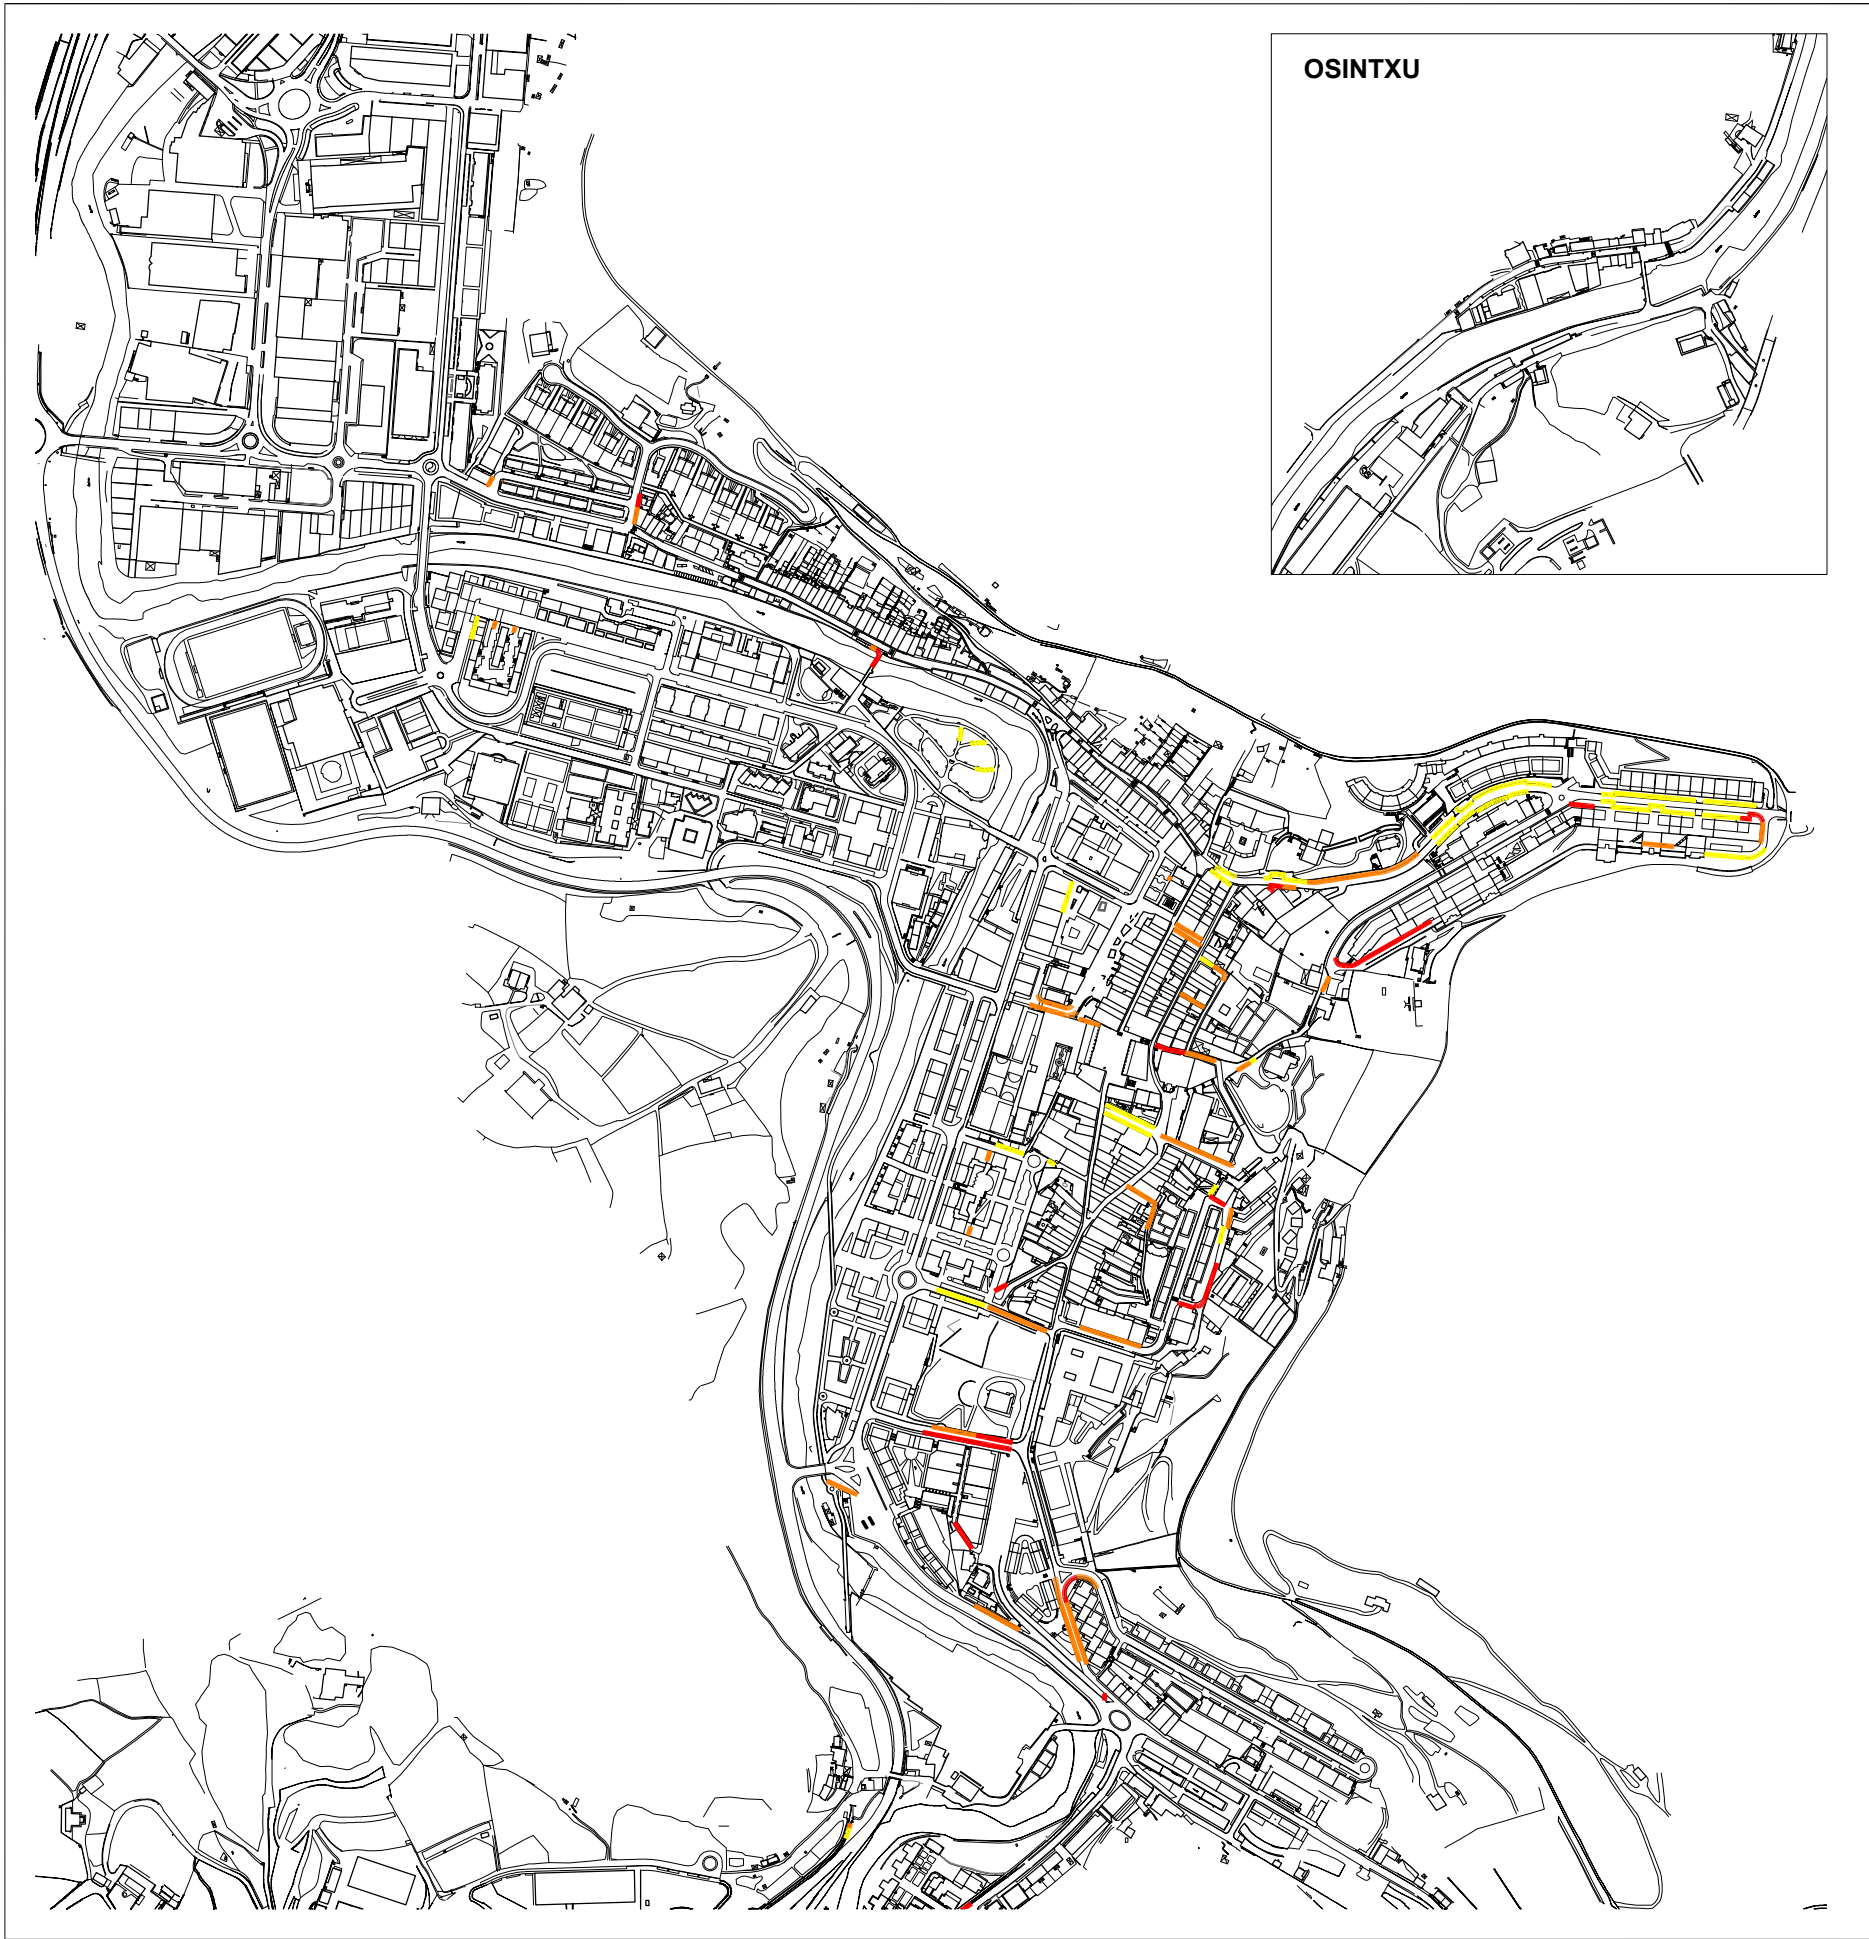
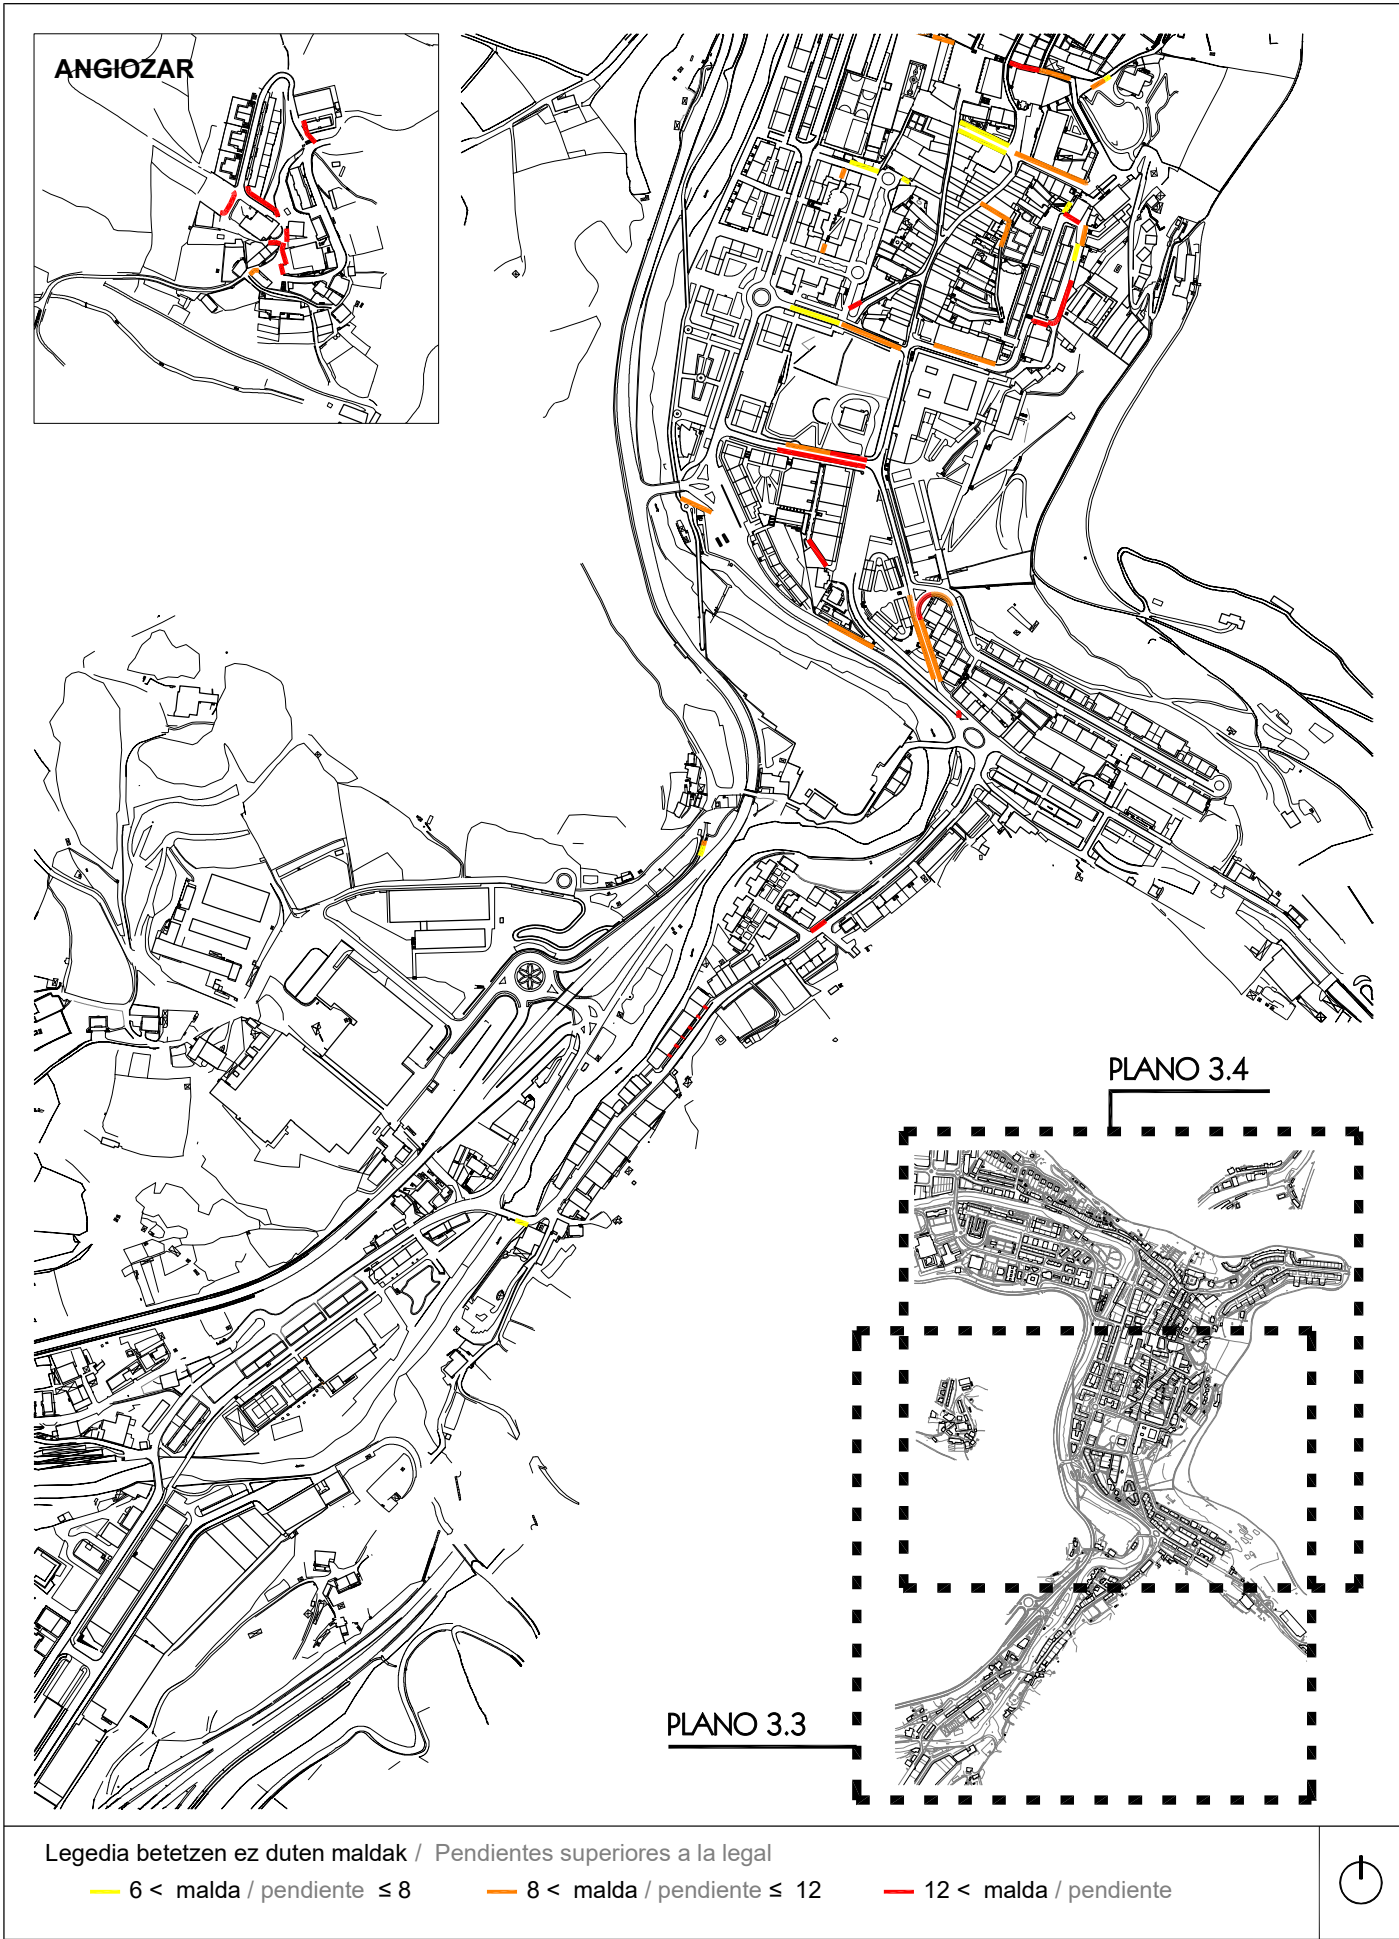
3.3 ALDAPEN AZTERKETA (Egungo egoera) / ESTUDIO de PENDIENTES (Estado actual)

Sobre topografía actual de Bergara se representan las tipologías de las distintas calles con un código de colores. En otro plano sobre la misma topografía actual se representan las calles y zonas peatonales con pendientes superiores al 6%.

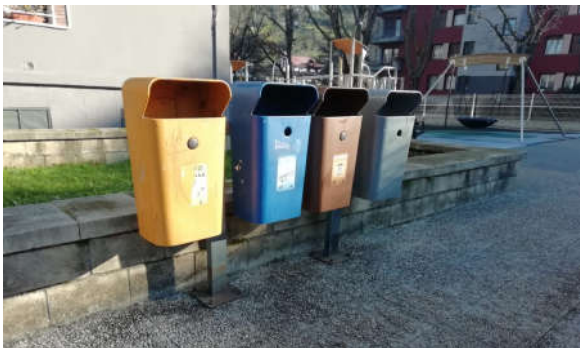
| PAPELERA PA-07.1 | | | |

| PAPELERA PA-07.1 | | | |
|---|--|---|---|
| | | Este tipo de papeleras se puede considerar accesible a pesar de no tener todo su perímetro proyectado a planta. | |

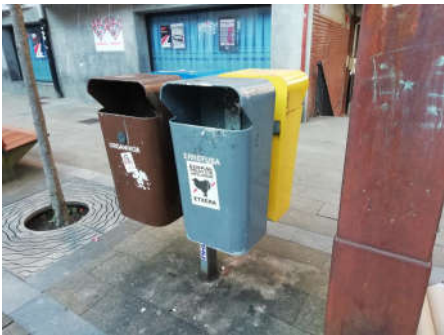
| PAPELERA PA-07.2 | | | |

| PAPELERA PA-07.2 | | | |
|---|--|---|---|
| | | Este tipo de papeleras se puede considerar accesible a pesar de no tener todo su perímetro proyectado a planta. | |
| Sin voladizos | | - | NO |

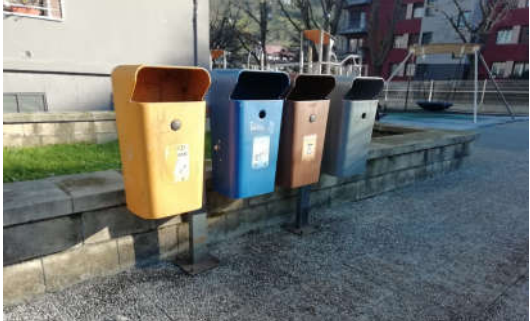
| PAPELERA PA-07.3 | | | |

| PAPELERA PA-07.3 | | | |
|---|--|---|---|
| | | Este tipo de papeleras se puede considerar accesible a pesar de no tener todo su perímetro proyectado a planta. | |
| Sin voladizos | | - | NO |

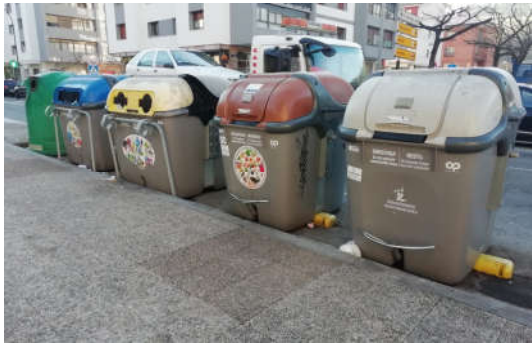
| CONTENEDORES PA-08.1 | | | |
|---|--|---|---|
| | | Este tipo de contenedores que contienen una única boca en la parte superior, no se consideran accesibles al no estar adaptados para su uso universal. Presenta su perímetro apoyado en planta, por lo que no existe vuelo alguno lo que puede hacer difícilmente detectable por usuarios de bastón guía. | |

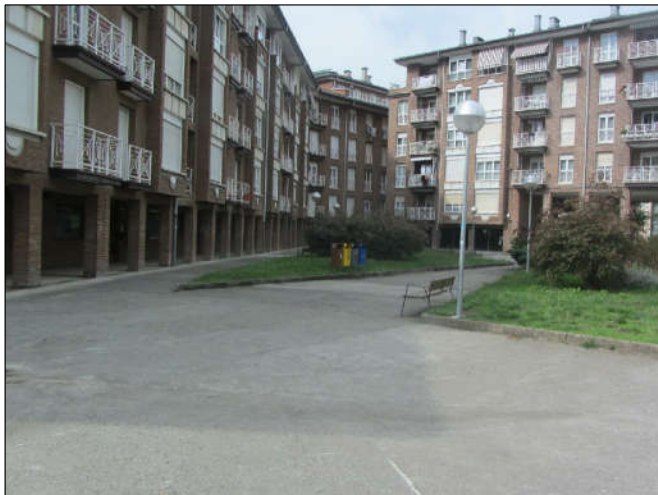
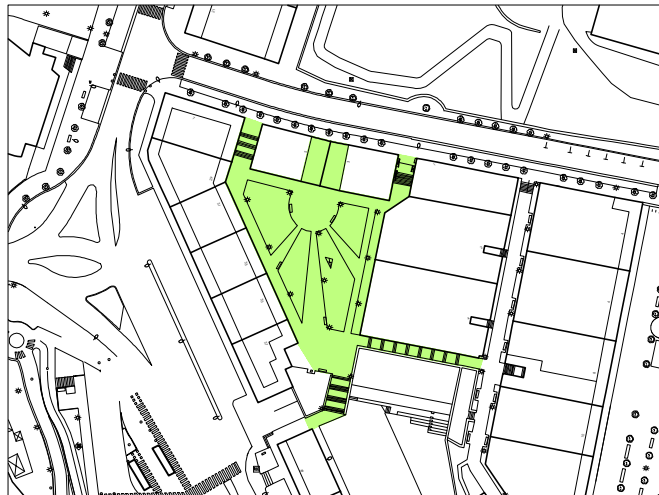
**ZL-01**
*plaza - TORREKO - plaza*

En esta plaza existen varios accesos con escaleras, han de ser adaptados por medio de pasamanos, franjas señalizadoras y bandas rugosas.

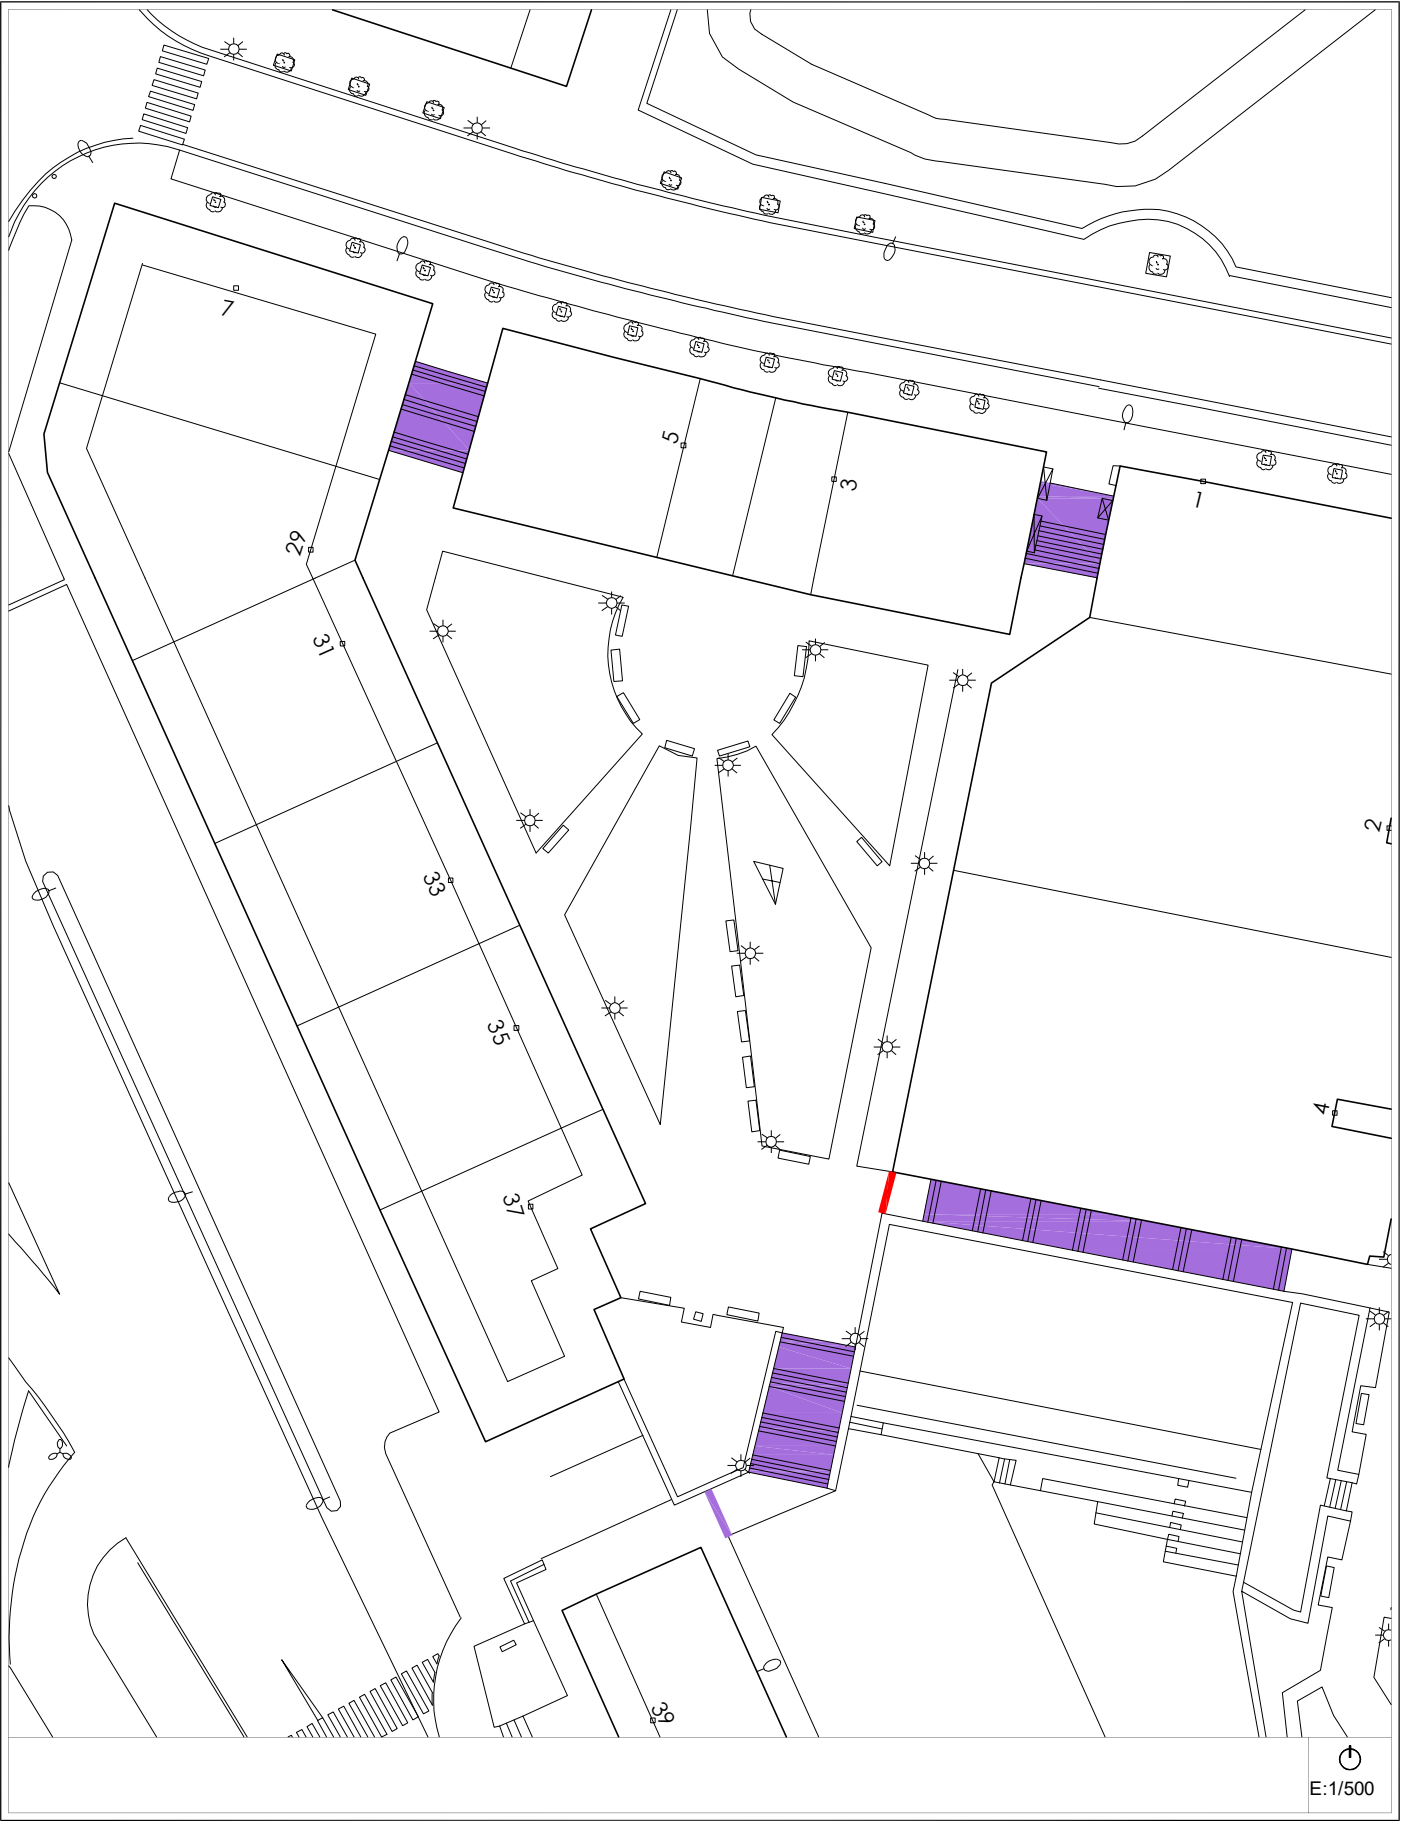
ZL-01

Egungo Azterketa (2021)  
Análisis Estado Actual (2021)

2014ko Irisgarritasun Planean oinarritutako azterketa  
/ En referencia al Plan de Accesibilidad 2014

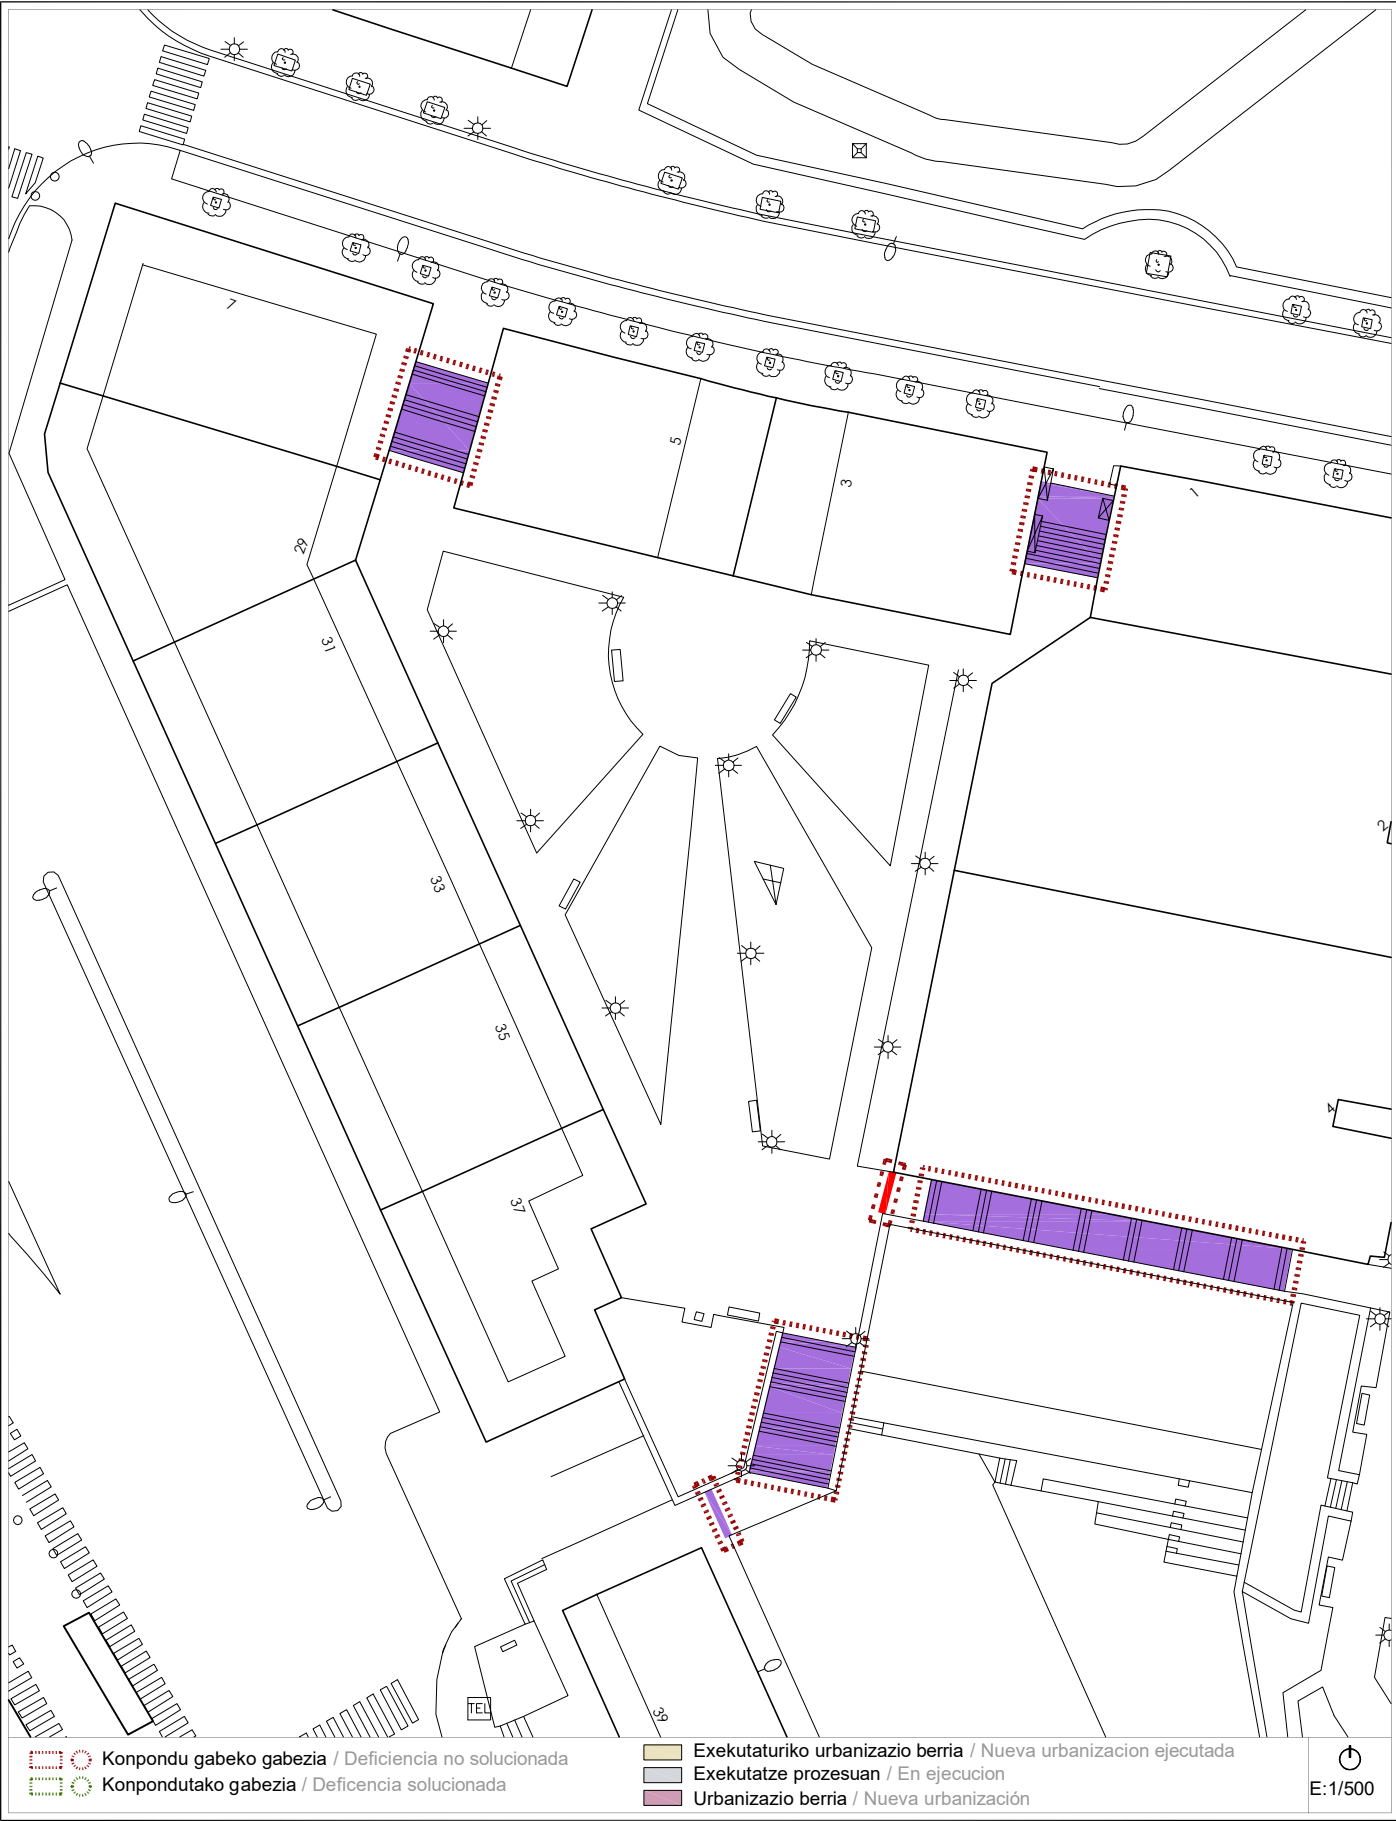
ZL-01

Proposamena (2021)  
Propuesta (2021)

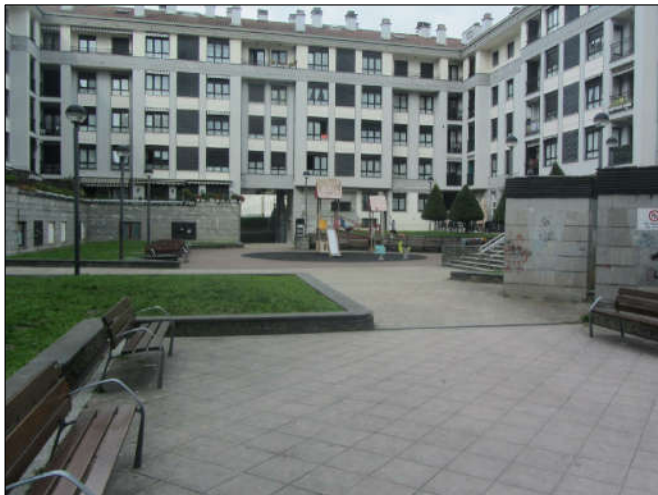
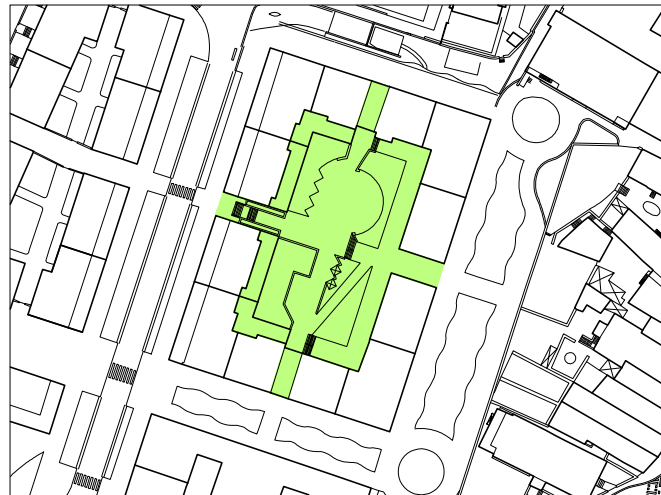
De los cuatro accesos de que dispone esta plaza, el situado por la C/ Ibargarai ha de ser adaptada la escalera con bandas rugosas y franjas señalizadoras. Del mismo modo que el acceso por la C/ Ikerleku, en el que se aconseja instalar pasamanos adaptados, puesto que su pendiente es superior al 6%. Por lo que respecta a su recorrido interior, la principal intervención se basa en colocar también bandas rugosas, franjas señalizadoras y pasamanos adaptados, puesto que existen una rampa y tramos de escaleras que no cumplen con la Ley de Accesibilidad.

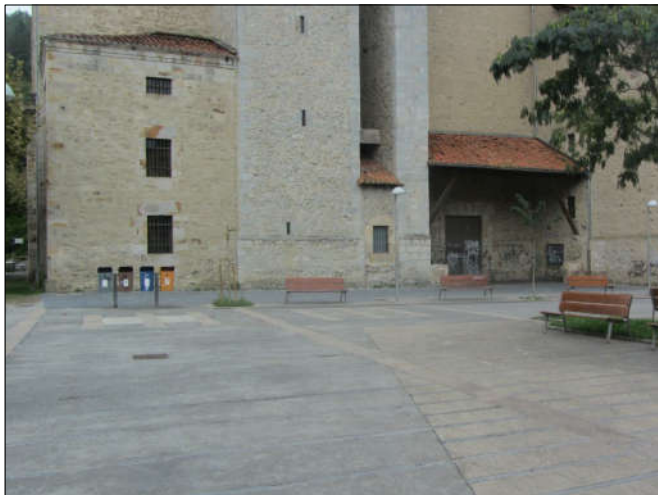
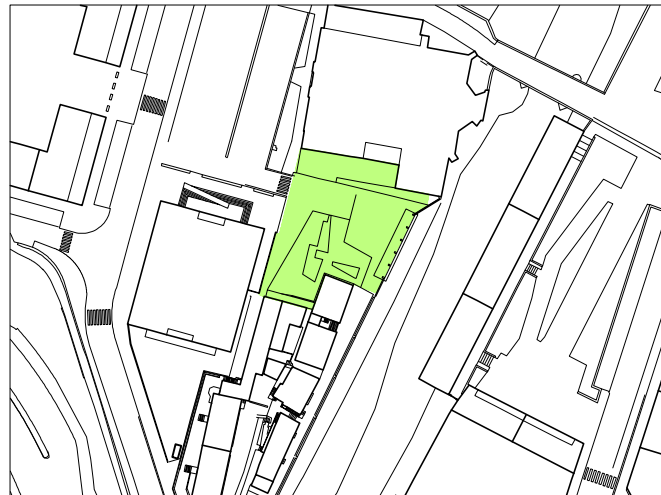
El grado de accesibilidad en cuanto a los dos accesos de esta plaza están en concordancia con la Ley de Accesibilidad, por lo que no se propone intervención alguna.

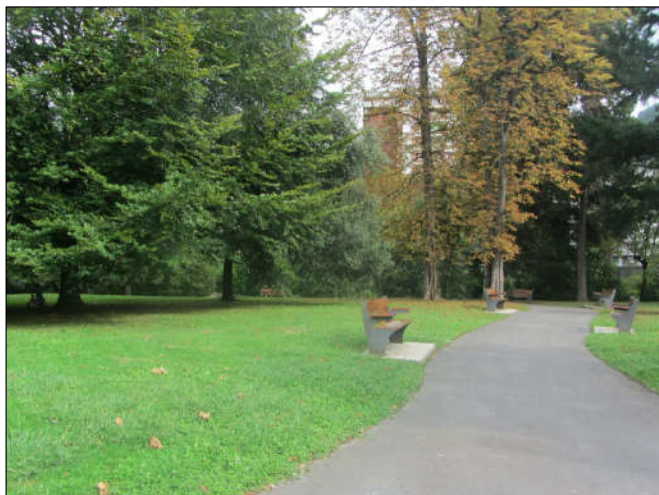
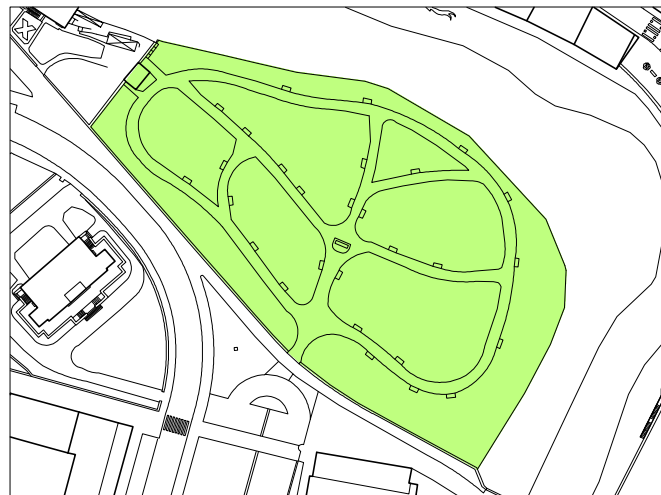
El único acceso que tiene por Puente Santa María está en perfectas condiciones según las normas técnicas de accesibilidad, sin embargo en su interior se recomienda adaptar la fuente, ya que su diseño no es el adecuado.

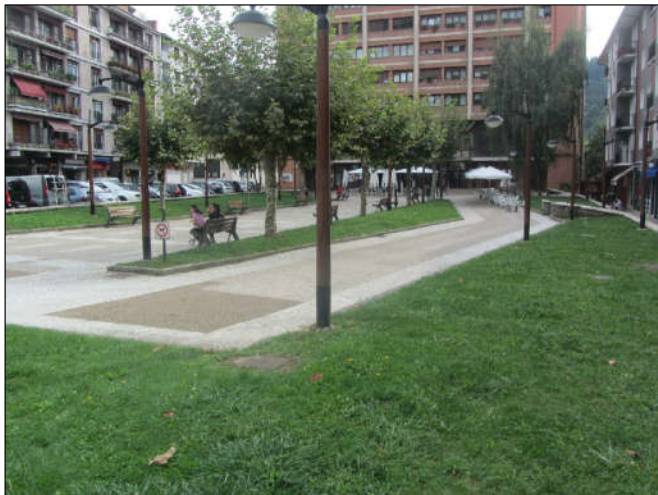
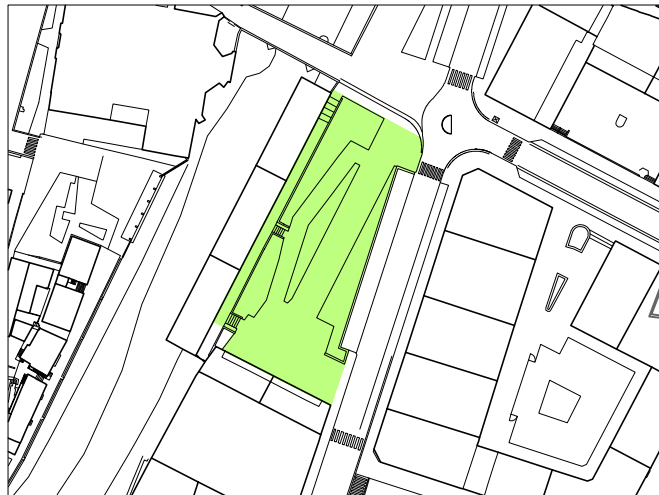
Respecto al Plan de Accesibilidad del 2014, no se ha ejecutado modificación alguna en la urbanización, por lo que se mantienen las intervenciones propuestas en la misma.

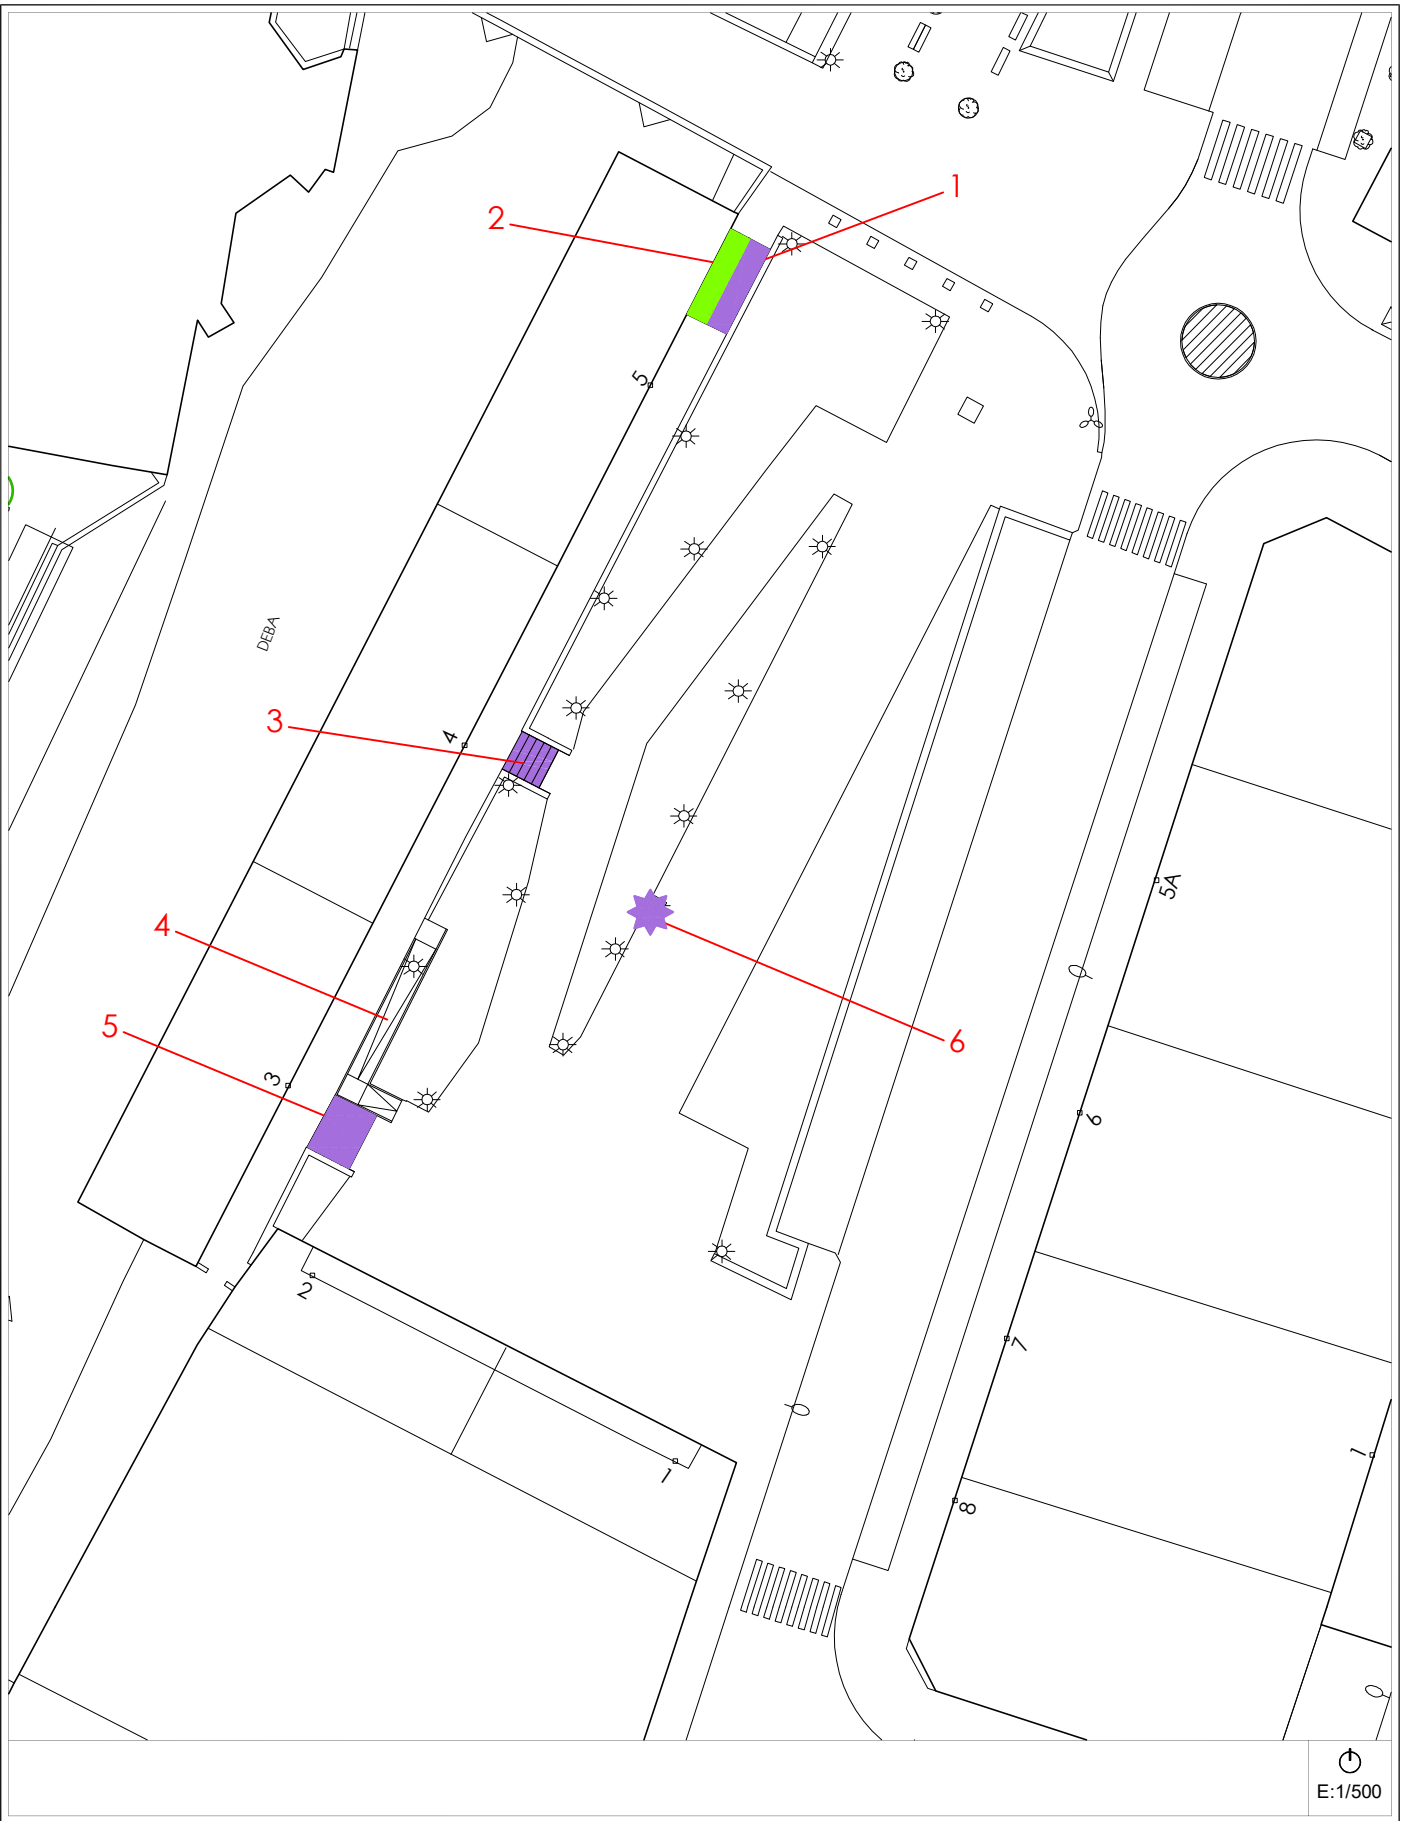
ZL-05

Egungo Azterketa (2021)  
Análisis Estado Actual (2021)

2014ko Irisgarritasun Planean oinarritutako azterketa  
/ En referencia al Plan de Accesibilidad 2014

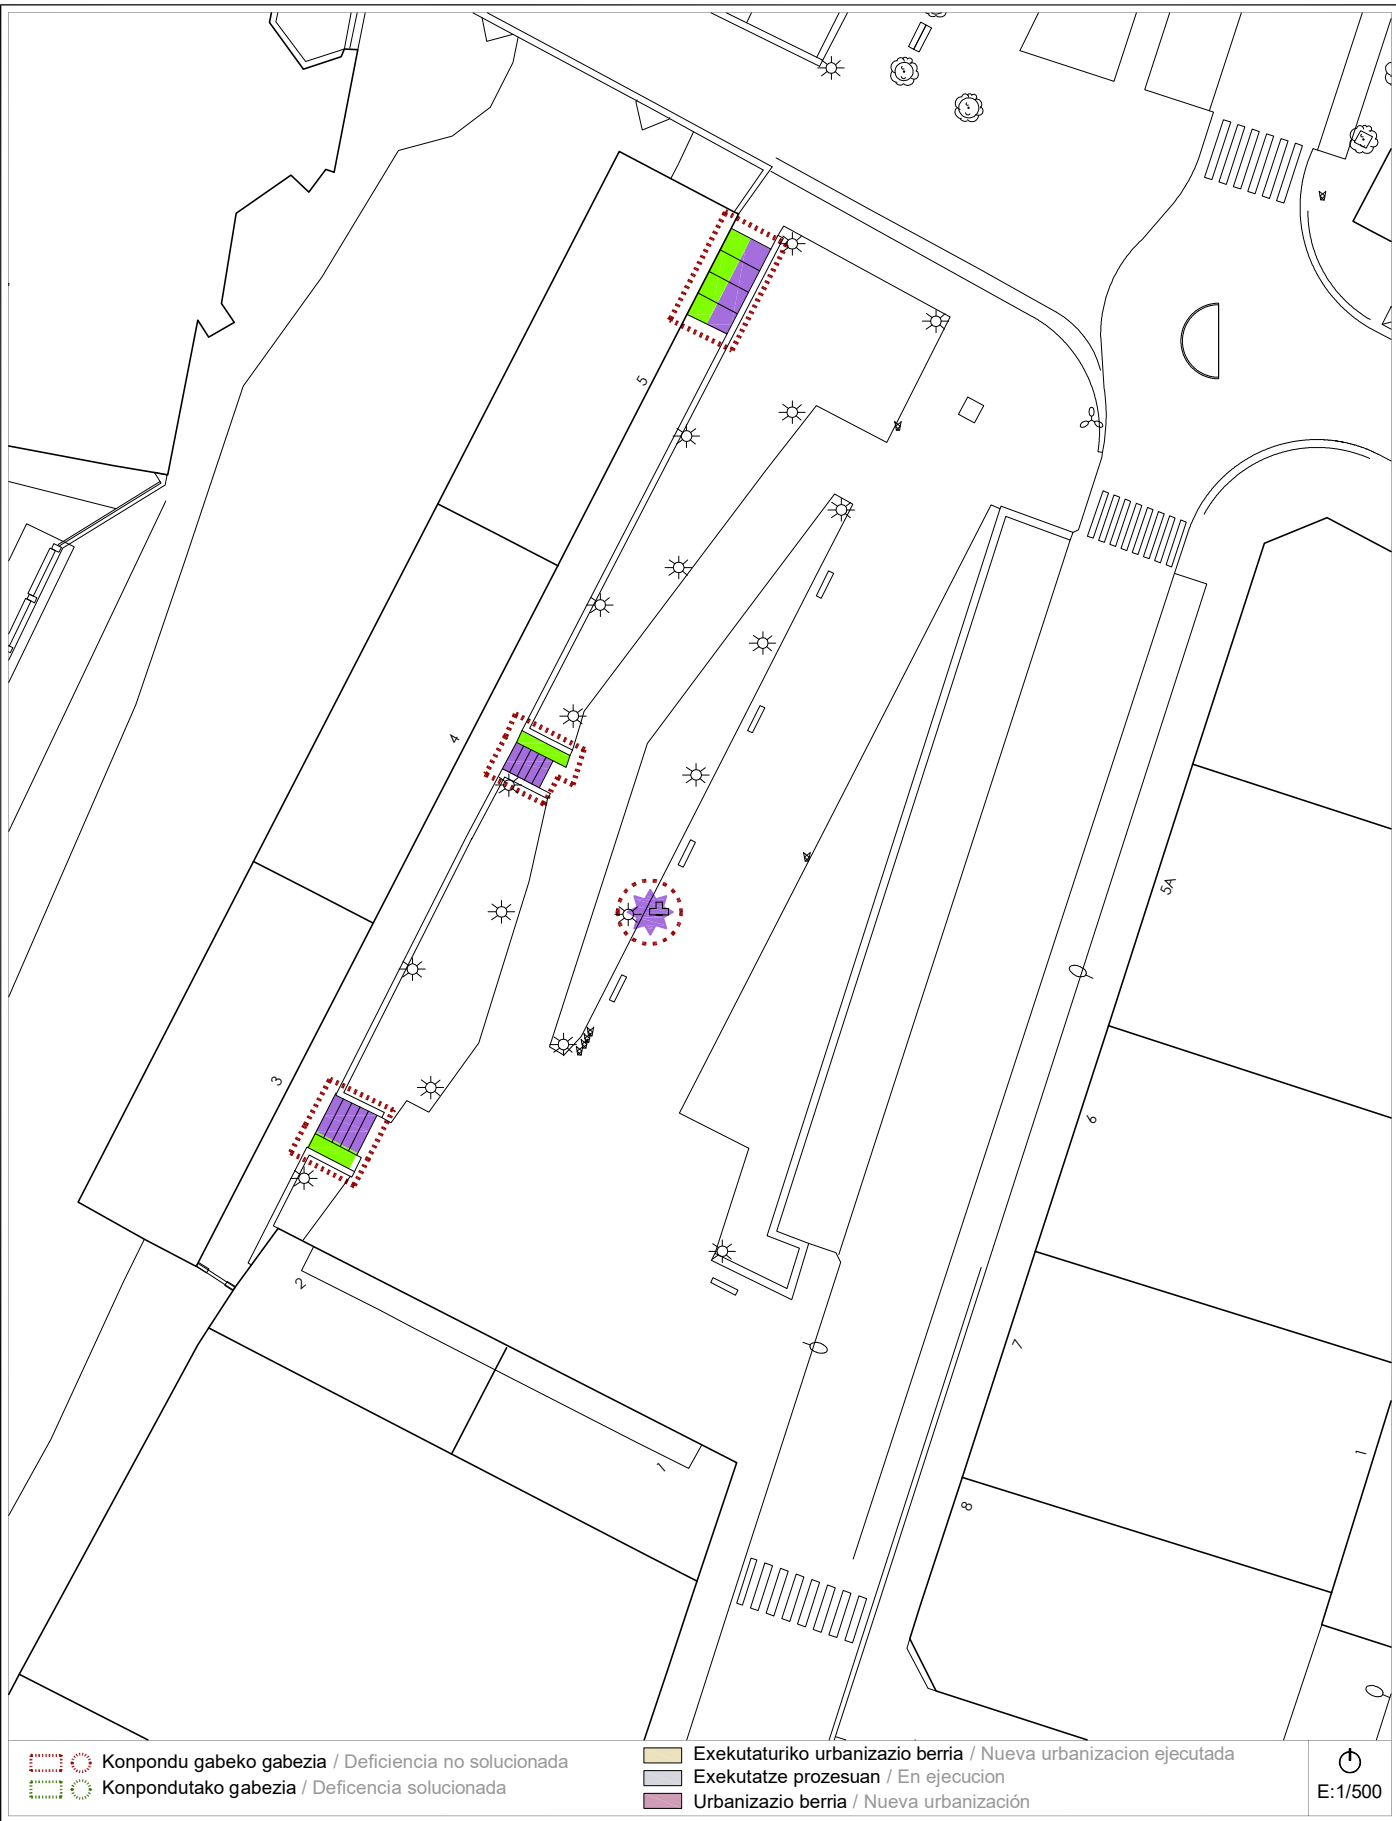
ZL-05

Proposamena (2021)  
Propuesta (2021)

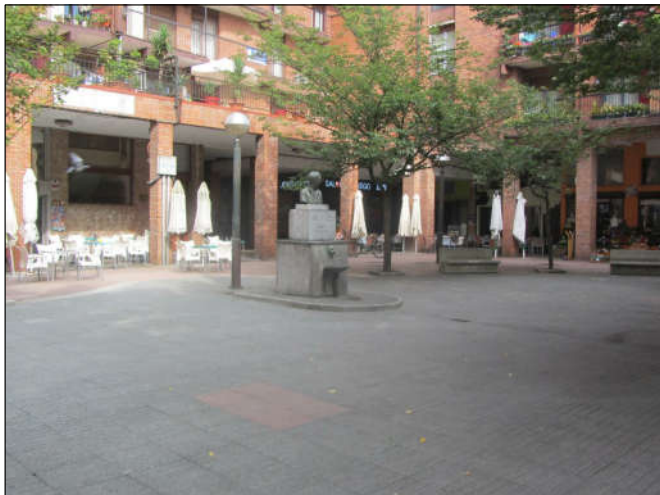
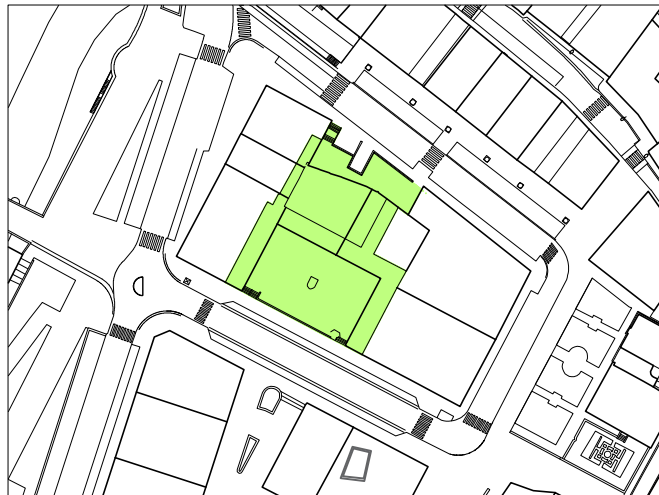
Respecto al Plan de Accesibilidad del 2014, no se ha ejecutado modificación alguna en la urbanización, por lo que se mantienen las intervenciones propuestas en la misma.

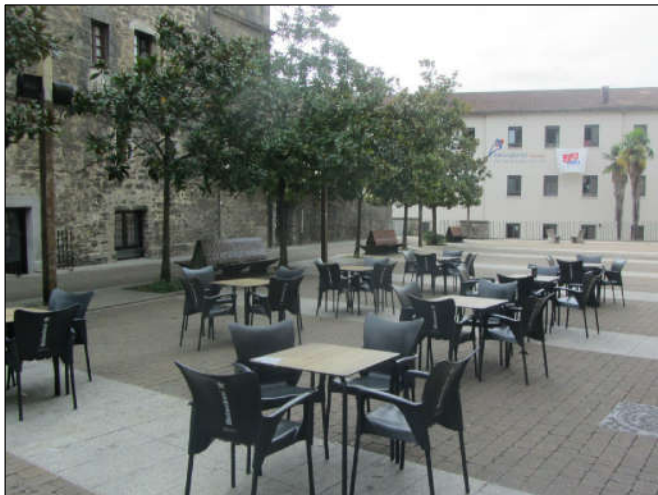
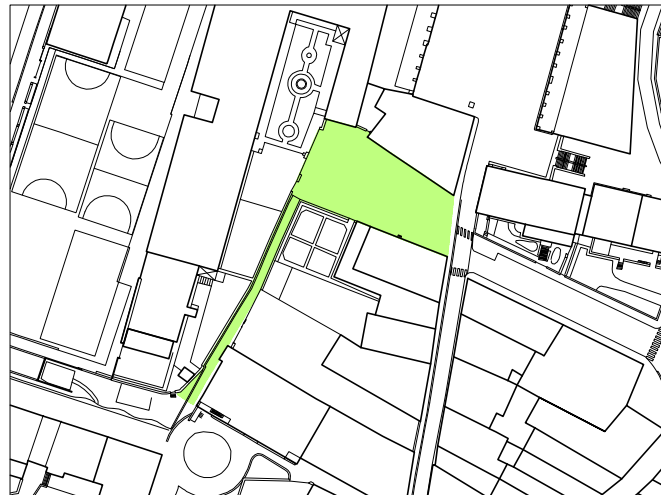
**Informazioa**  
Información**ZL-07***plaza - OSTETA - plaza***Argazkia eta kokapen planoak / Foto y plano de ubicación**

Esta zona libre no presenta problemas de accesibilidad, ni en sus accesos, ni en su recorrido interior.
