### 3. BOLUMENA (I) / VOLUMEN 3 (I)

## **BIDE PUBLIKOAREN JARDUKETA PLANA** **PLAN DE ACTUACIÓN EN LA VÍA PÚBLICA**

**Memoria eta Gune Librearen azterketa**  
**Memoria e informes de Zonas Libres**

### **3. MODIFICACIÓN DEL PLAN DE ACTUACIÓN EN LA VÍA PÚBLICA**

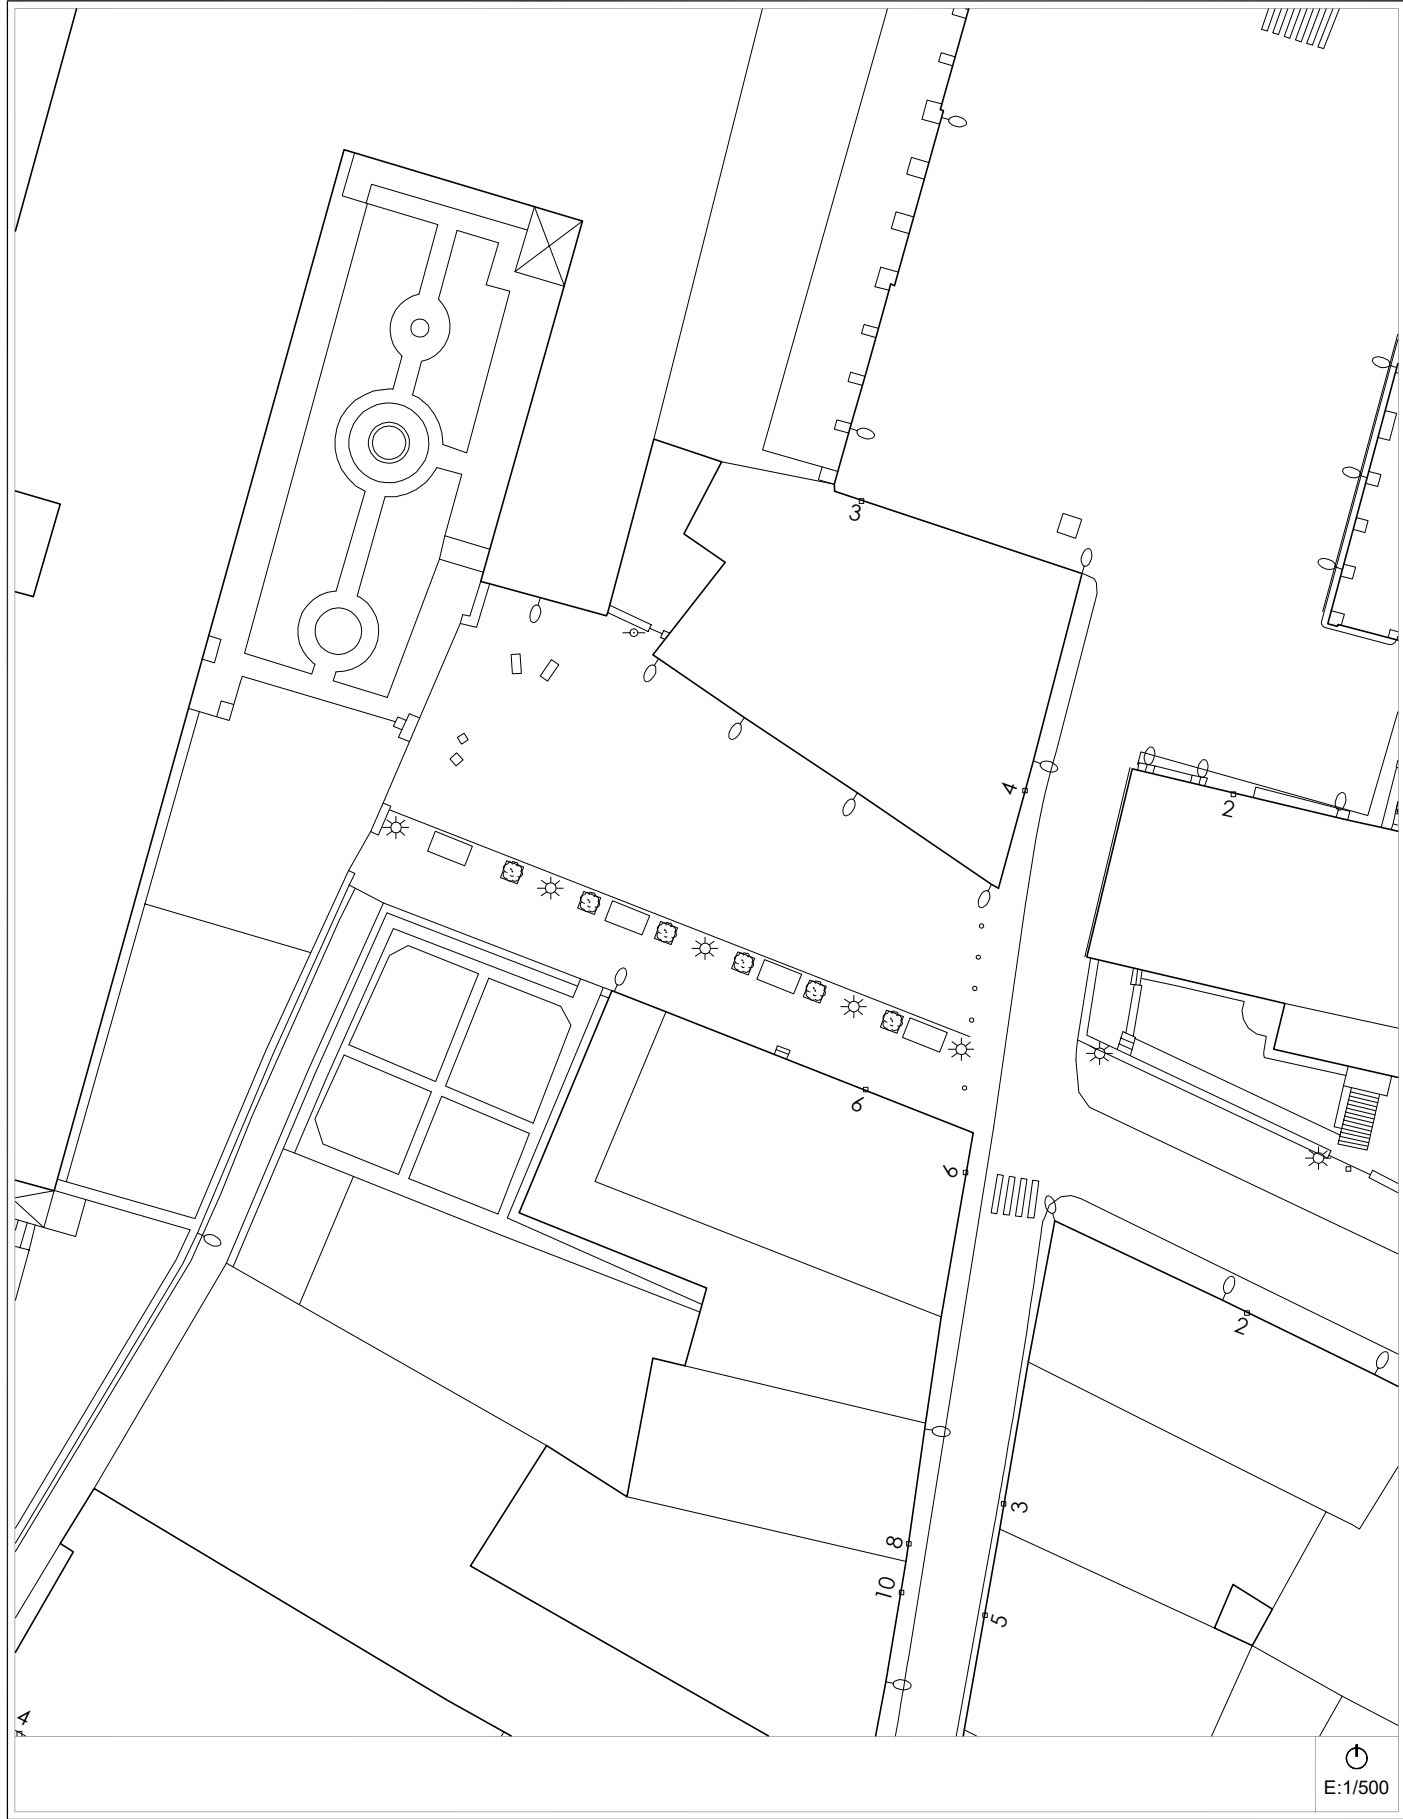
Egungo Azterketa (2021)  
Análisis Estado Actual (2021)

2014ko Irisgarritasun Planean oinarritutako azterketa  
/ En referencia al Plan de Accesibilidad 2014

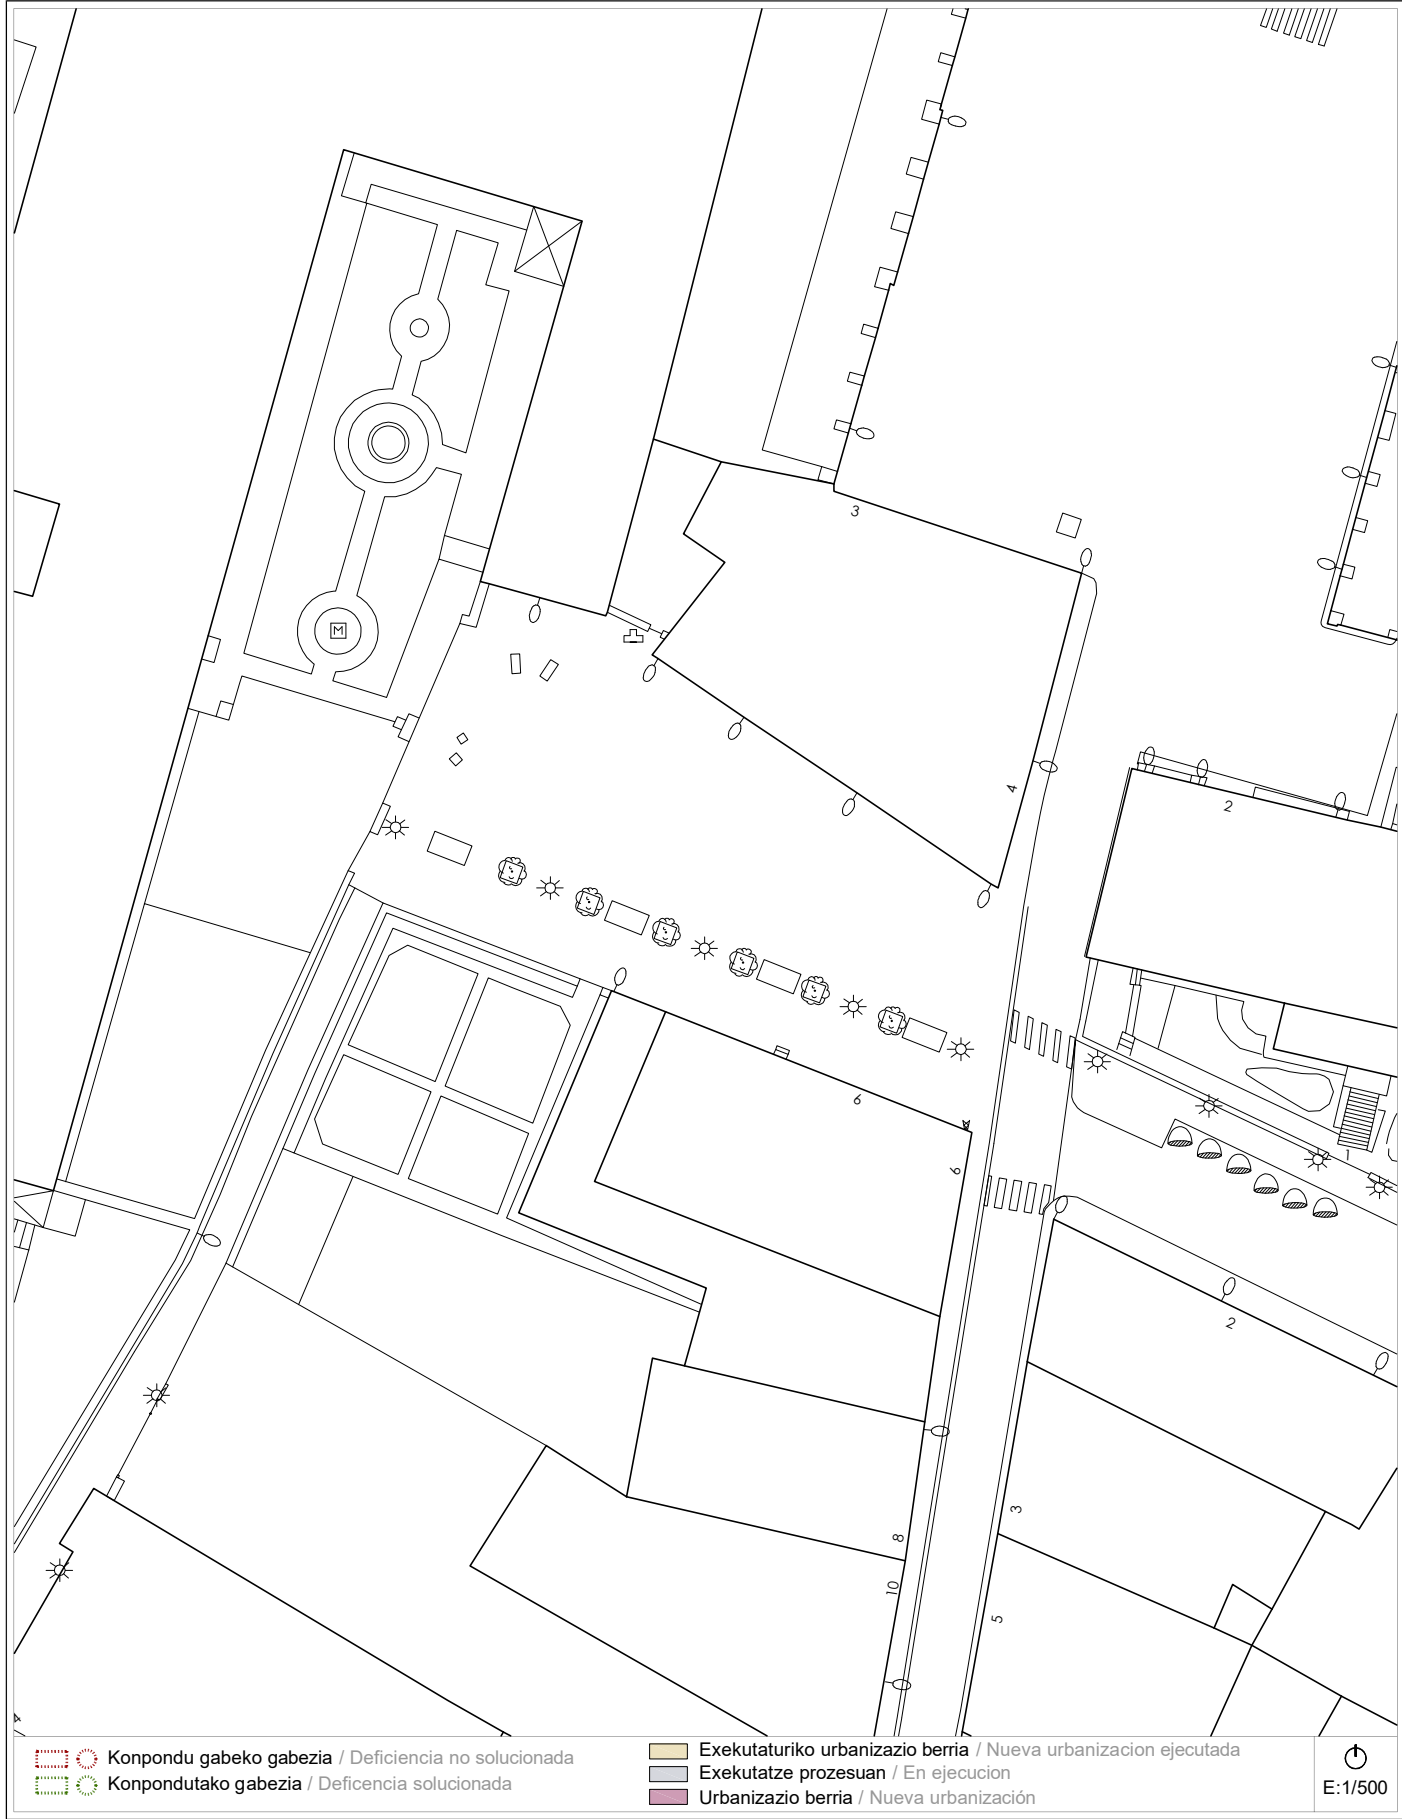
ZL-07

Proposamena (2021)  
Propuesta (2021)

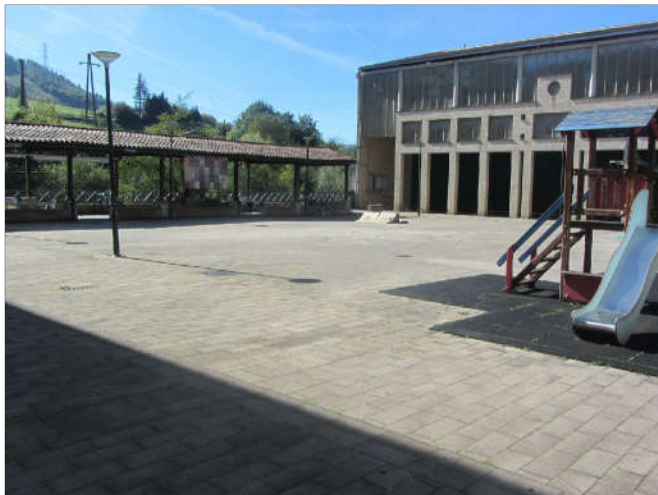
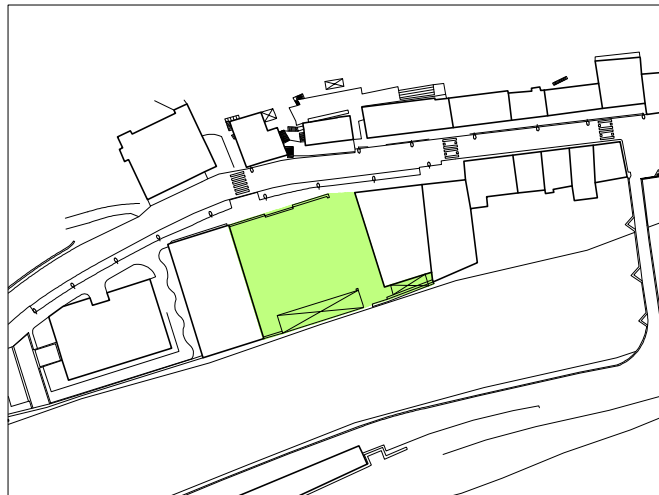
**ZL-08**
*plaza - OSINTXU - plaza*

Se propone la adaptación de la escalera de acceso a la plaza con la instalación de pasamanos, bandas rugosas en escalones y franjas señalizadoras; y en su interior se deben sustituir las rejillas.

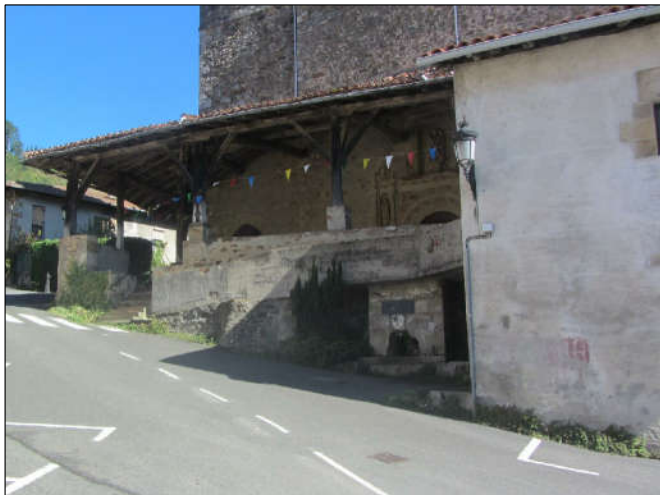
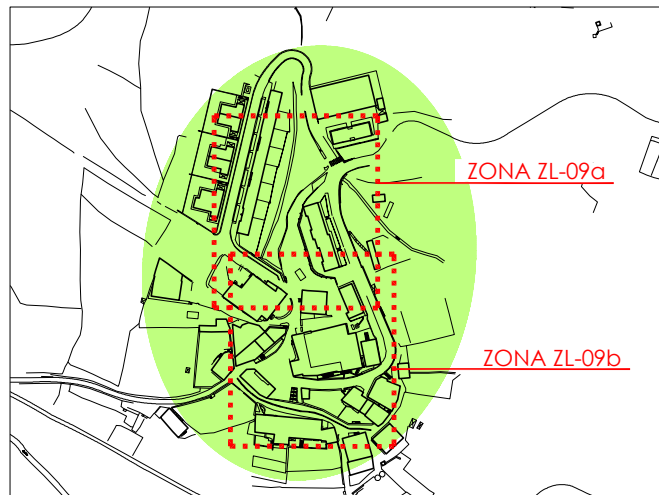
Se trata de un barrio rural que se ha ido desarrollando urbanísticamente pero que sigue manteniendo en gran parte su traza anterior. Las fuertes pendientes de los antiguos caminos hace prácticamente imposible cumplimentar las normativas vigentes de accesibilidad.

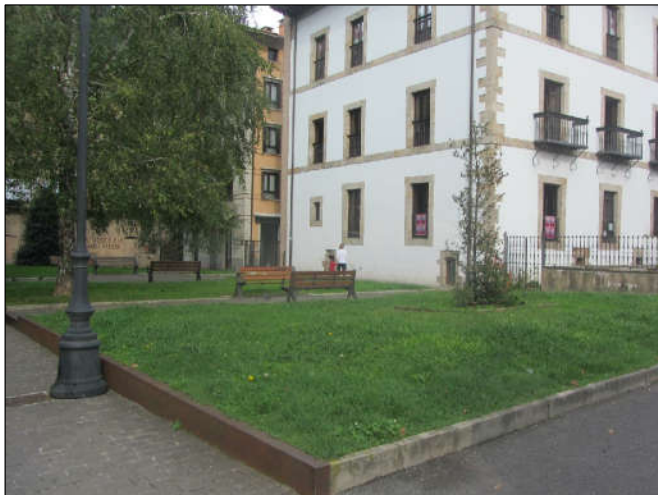
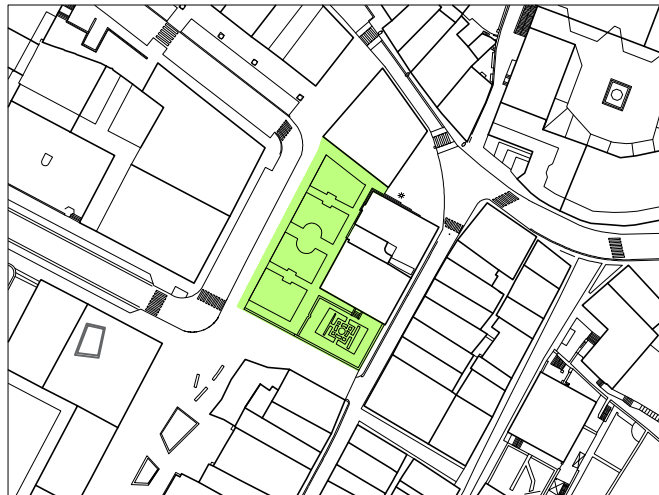
**ZL-10**
*jardines - IRIZAR - lorategiak*
**Argazkia eta kokapen planoak / Foto y plano de ubicación**

Respecto al Plan de Accesibilidad del 2014, no se ha ejecutado modificación alguna en la urbanización, por lo que se mantienen las intervenciones propuestas que se reducen a la colocación de una fuente adaptada y el cambio de rejas o registros existentes. Por lo demás, la zona libre no presenta problemas de accesibilidad, ni en sus accesos, ni en su recorrido interior.

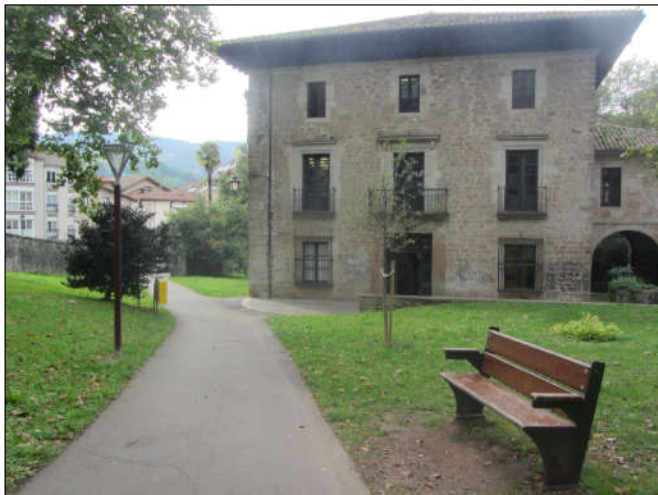
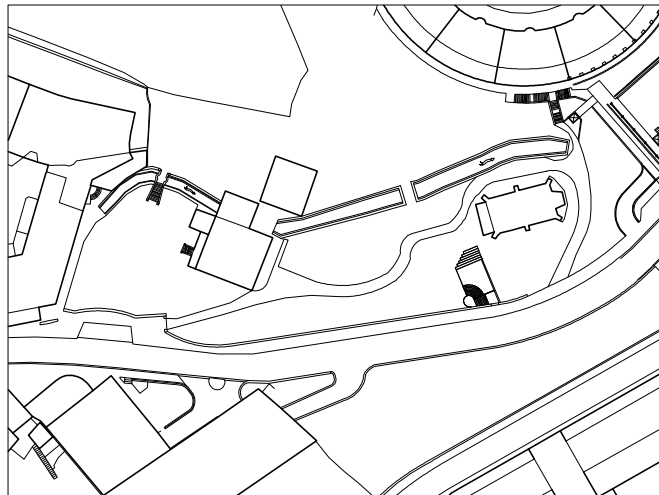
**Informazioa**  
Información**ZL-11***parque* - **ERROTALDE** - *parkea***Argazkia eta kokapen planoak / Foto y plano de ubicación**

Esta zona libre no presenta problemas de accesibilidad, ni en sus accesos, ni en su recorrido interior.

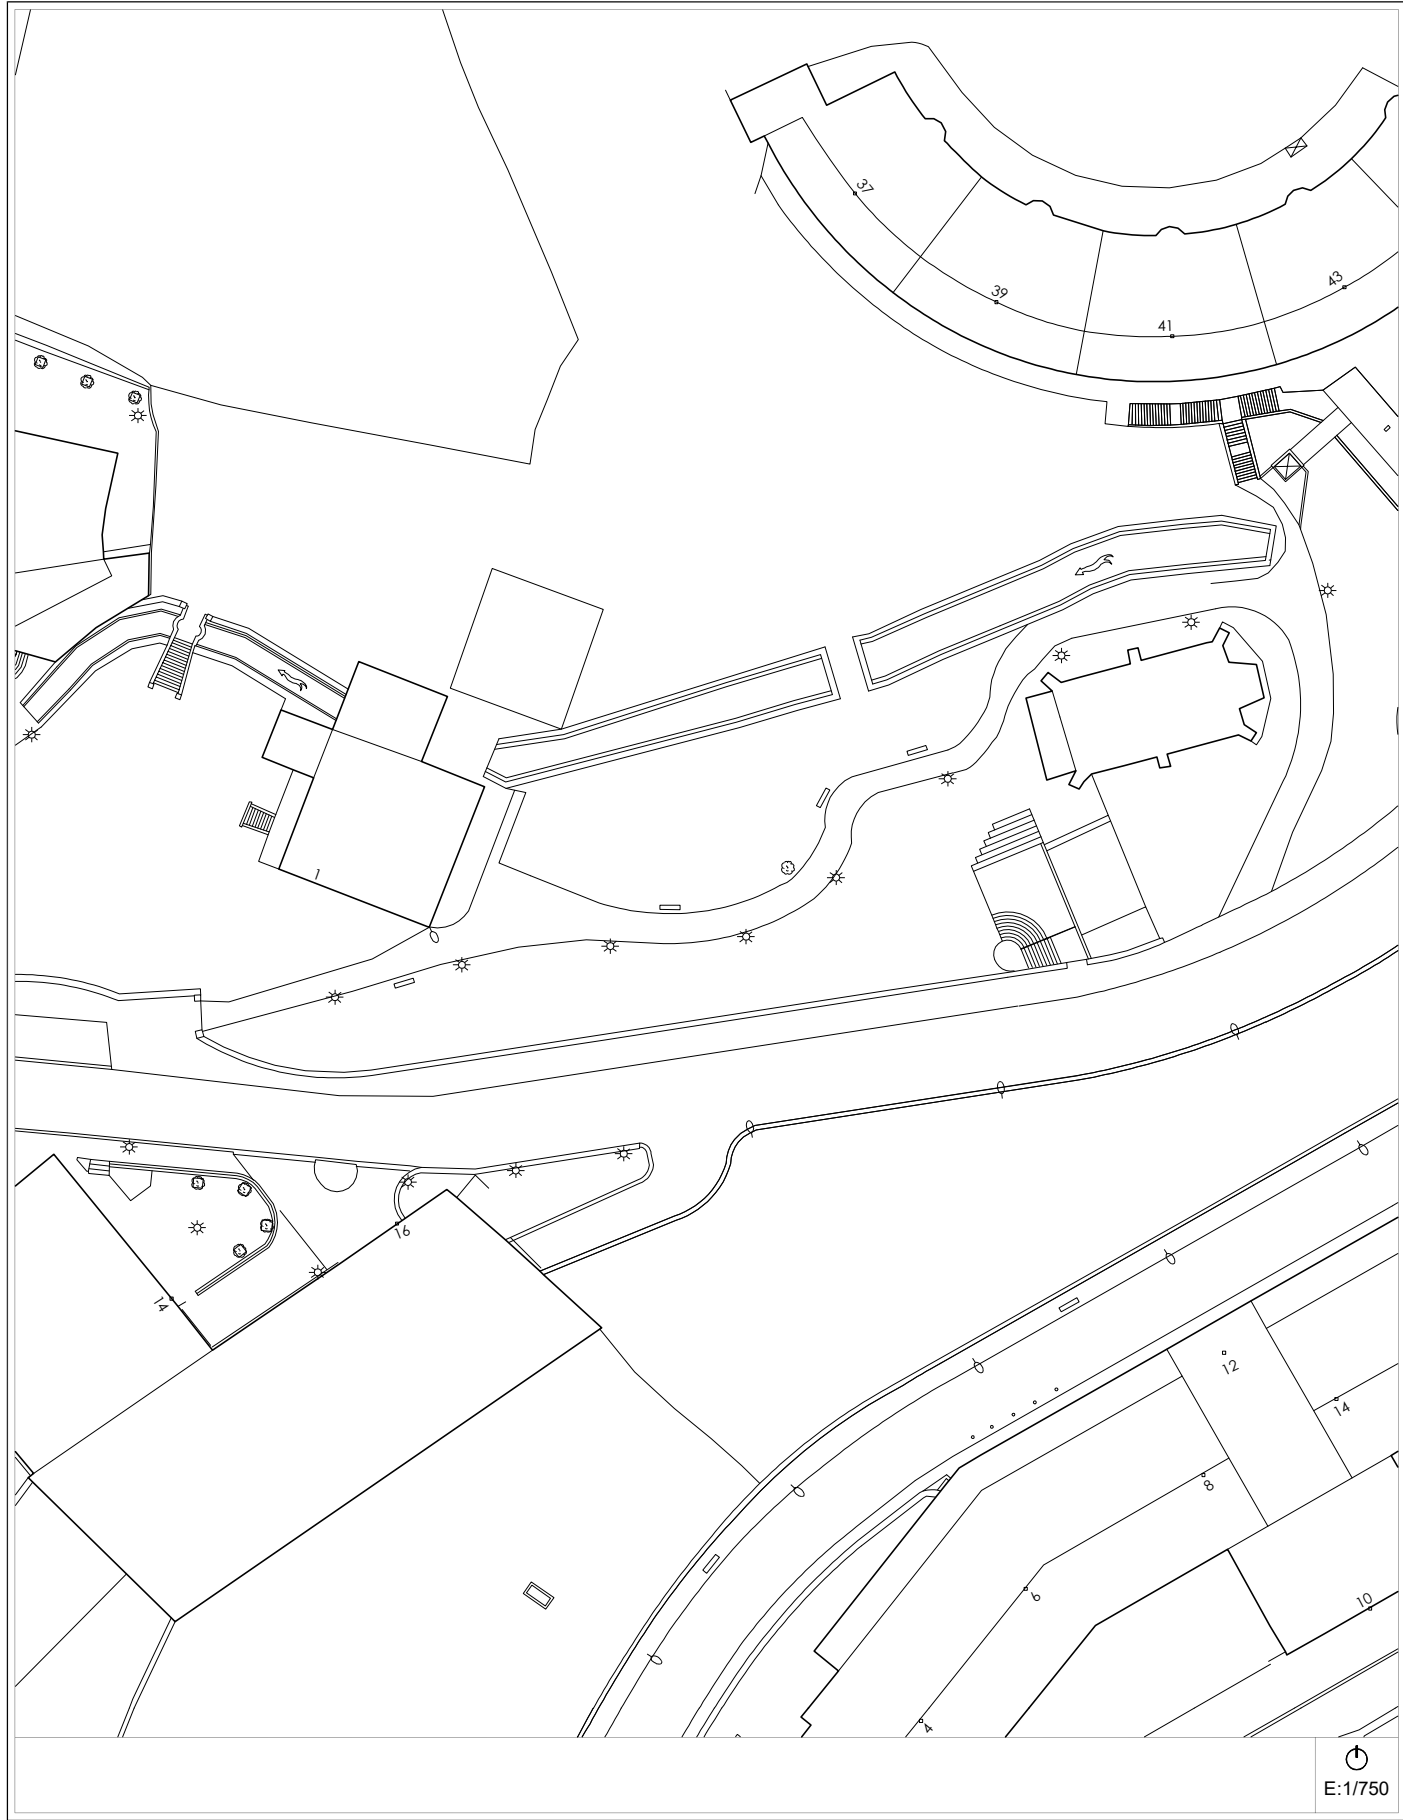
Egungo Azterketa (2021)  
Análisis Estado Actual (2021)

2014ko Irisgarritasun Planean oinarritutako azterketa  
/ En referencia al Plan de Accesibilidad 2014

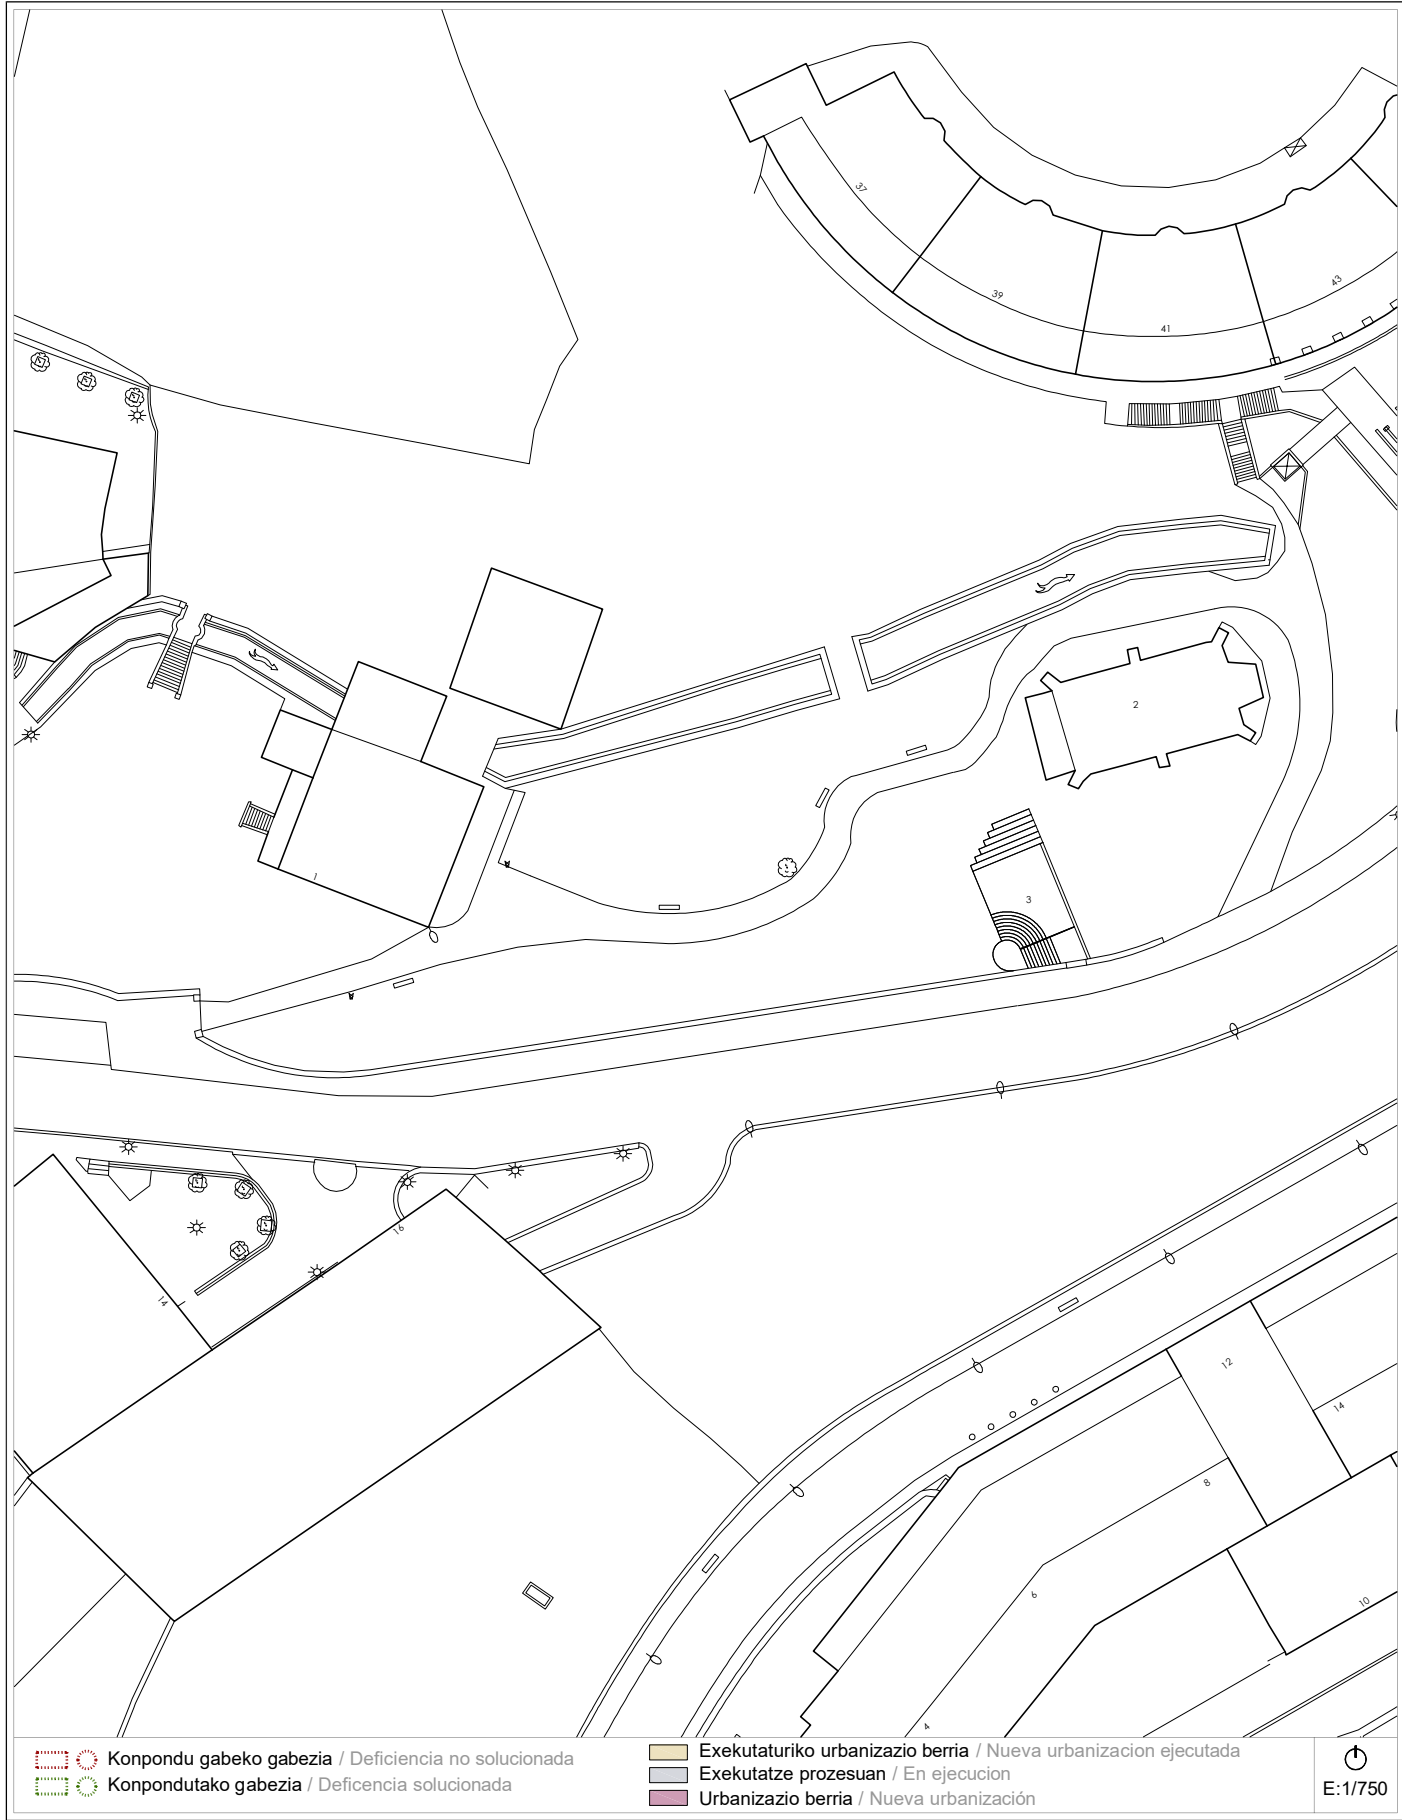
ZL-11 *parque - ERROTALDE - parkea*

Proposamena (2021)  
Propuesta (2021)
