5. BOLUMENA / VOLUMEN 5

GARRAIOAREN JARDUKETA PLANA **PLAN DE ACTUACIÓN EN EL TRANSPORTE**

5. PLAN DE ACTUACIÓN EN EL TRANSPORTE

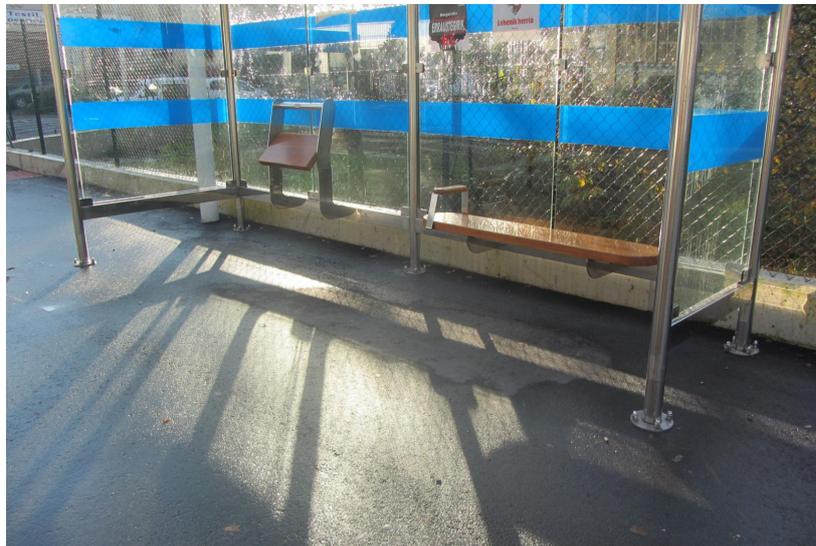
Sí está en estudio la sustitución de todas las marquesinas existentes por otras nuevas con un diseño que respete las condiciones de accesibilidad y que incluyan una información contrastada y en braille, asiento adaptado y bandas señalizadoras en vidrios. En este punto ya han sido sustituidas varias marquesinas como son las de la parada de San Lorenzo, Mintegi, barrio de Ubera y Ozaeta 6. En el presente Plan se proponen dos tipos de marquesina, las URBI 4400 y las URBI 3250, que se diferencian por su longitud. Se adjunta la imagen de la marquesina instalada recientemente en la parada de San Lorenzo, y que se tomará como referencia.

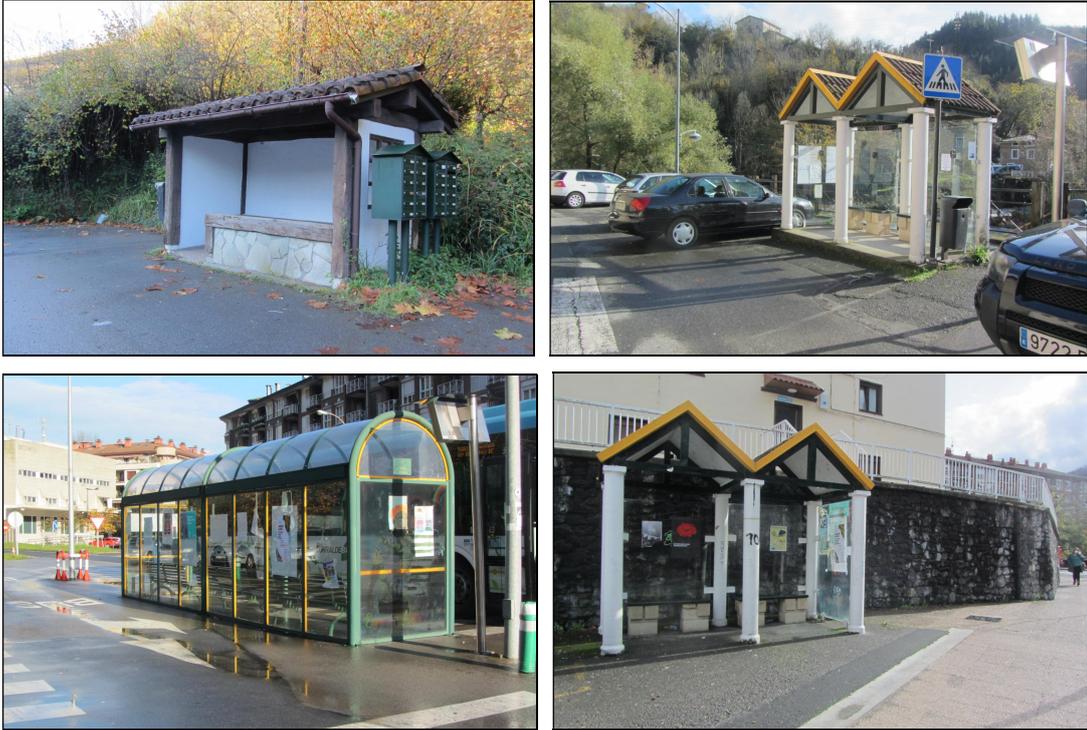
Por otra parte, existen más paradas que abarcan líneas interurbanas. Algunas están situadas dentro del entorno urbano (Mercado y Bus Geltokia) y otras a las afueras del municipio (Mekolalde, Zubiberri, Elorregi, Toki Eder y Osintxu), y todas ellas están señalizadas mediante marquesina. Cabe decir que, en general, y a pesar de las particularidades presentes en cada parada, los principales problemas detectados corresponden a la inexistencia de señalización adaptada en las paradas y a la falta de asientos adaptados en el interior de las marquesinas.

Pero sobre todo destaca que el acceso a las marquesinas y los espacios interiores de las mismas, impiden el radio de giro, por lo que estas marquesinas se consideran inaccesibles. Es por ello por lo que en el presente Plan se incluye la sustitución de todas las marquesinas que no cumplen y la colocación de los postes de parada en los lugares que falte. También destaca el problema de la situación de las aceras en las que se sitúan algunas de las paradas, y que hay que ensanchar o reconstruir para acceder a las mismas.

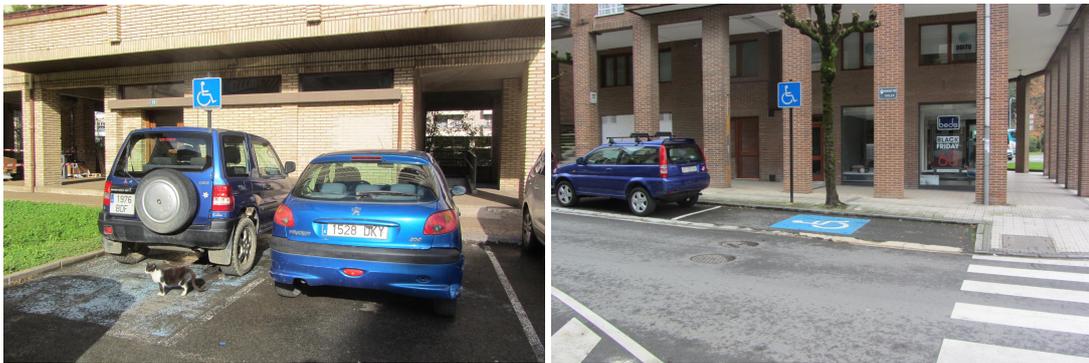
En la mayoría de los casos, las medidas de las plazas son insuficientes y no cumplen lo establecido en la normativa. Y también destaca en algunos casos la necesidad de crear rebajes en las aceras circundantes que garantizan el acceso a las plazas de aparcamiento.

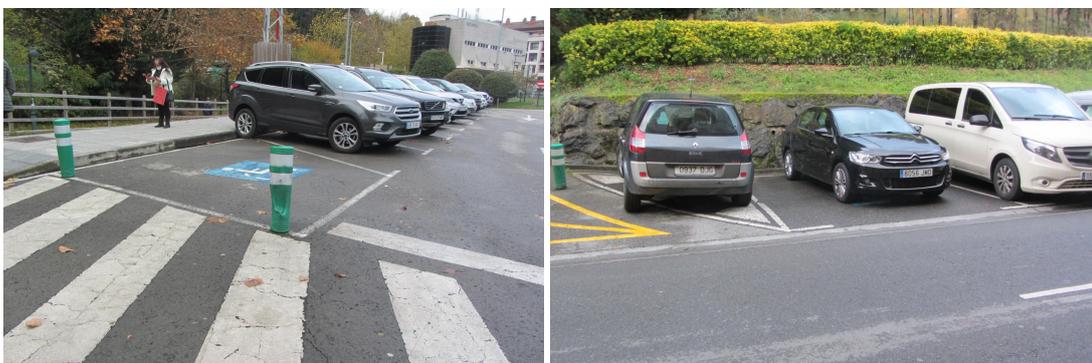
Por otra parte, todavía quedan algunas plazas de aparcamiento reservado para personas con problemas de movilidad, en la parada de autobús principal y en Martokua nº26 por ejemplo, que no están provistos de la señalización del símbolo internacional de accesibilidad, con lo que no se permite la detección de las plazas a larga distancia.

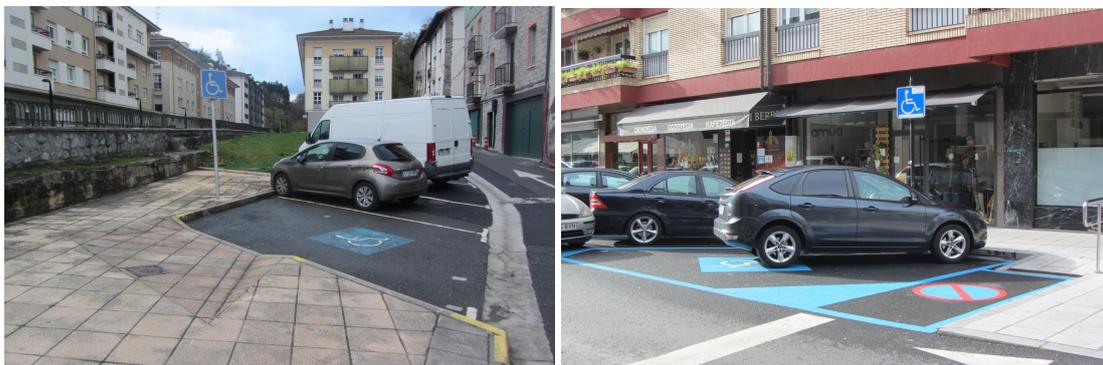
Por último, mencionar, que algunas plazas han sido modificadas y rehabilitadas cumpliendo en medidas y accesibilidad, y que, por lo tanto, se podrían considerar como referencia para a futuras modificaciones o construcciones de nuevas plazas de aparcamiento.

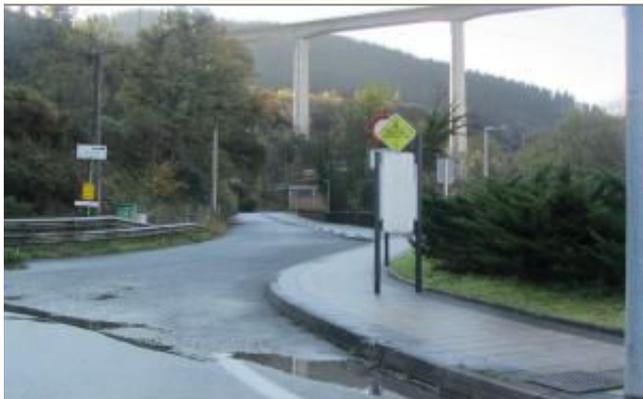
PB01**Transporte: PARADAS DE AUTOBUS de BERGARA****IBARRAKO BIRIBILGUNEA****INFORMACION GENERAL DE LA PARADA DE AUTOBUS**

Dirección: Rotonda de IbarraLíneas: HerribusaTipo de parada: Poste de parada**DIAGNOSTICO DE LA PARADA DE AUTOBUS**

El pavimento interior es accesible (antideslizante, en buen estado y compacto).....	SI
Permite un diametro de giro mayor o igual a 1,8 m.....	SI
Existe paso a la misma cota desde la acera o esta salvada por rampa accesible.....	NO
La señalización de localización es contrastada y visible desde lejos.....	SI
La señalización interna (recorridos/horarios) es grande, contrastada y en Braille.....	SI
No existen aparcamientos a los lados de la Parada.....	SI
Esta situada cercana a un vado peatonal.....	NO
La marquesina tiene vidrio trasero y lateral.....	-
El vidrio está señalizado con una franja contrastada a 0,80 y 1,70 m.....	-
Tiene un asiento adaptado con asidero.....	-
La anchura de paso es mayor o igual a 1 m.....	-
La marquesina deja una franja lateral libre mayor o igual a 1,80 m.....	-

Presupuesto total:**815,32 €**

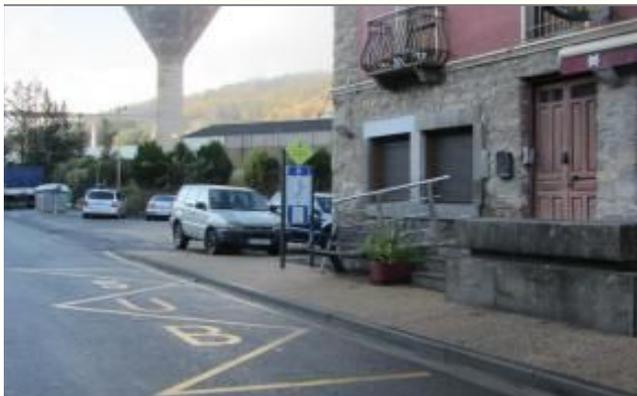
PB02**Transporte: PARADAS DE AUTOBUS de BERGARA****ZABALA****INFORMACION GENERAL DE LA PARADA DE AUTOBUS**

Dirección: Ibarra, 14Líneas: HerribusaTipo de parada: Poste de parada**DIAGNOSTICO DE LA PARADA DE AUTOBUS**

El pavimento interior es accesible (antideslizante, en buen estado y compacto).....	SI
Permite un diametro de giro mayor o igual a 1,8 m.....	SI
Existe paso a la misma cota desde la acera o esta salvada por rampa accesible.....	NO
La señalización de localización es contrastada y visible desde lejos.....	SI
La señalización interna (recorridos/horarios) es grande, contrastada y en Braille.....	SI
No existen aparcamientos a los lados de la Parada.....	SI
Esta situada cercana a un vado peatonal.....	NO
La marquesina tiene vidrio trasero y lateral.....	-
El vidrio está señalizado con una franja contrastada a 0,80 y 1,70 m.....	-
Tiene un asiento adaptado con asidero.....	-
La anchura de paso es mayor o igual a 1 m.....	-
La marquesina deja una franja lateral libre mayor o igual a 1,80 m.....	-

Presupuesto total: **815,32 €**

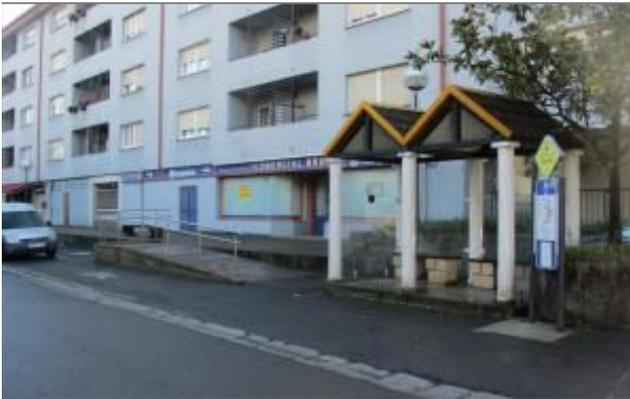
PB04**Transporte: PARADAS DE AUTOBUS de BERGARA****OZAETA****INFORMACION GENERAL DE LA PARADA DE AUTOBUS**

Dirección: Ozaeta, 13Líneas: Herribusa
Eibar - Bergara -Eskoriatza (Urbano)Tipo de parada: Marquesina**DIAGNOSTICO DE LA PARADA DE AUTOBUS**

El pavimento interior es accesible (antideslizante, en buen estado y compacto).....	SI
Permite un diametro de giro mayor o igual a 1,8 m.....	NO
Existe paso a la misma cota desde la acera o esta salvada por rampa accesible.....	NO
La señalización de localización es contrastada y visible desde lejos.....	SI
La señalización interna (recorridos/horarios) es grande, contrastada y en Braille.....	SI
No existen aparcamientos a los lados de la Parada.....	SI
Esta situada cercana a un vado peatonal.....	SI
La marquesina tiene vidrio trasero y lateral.....	SI
El vidrio está señalizado con una franja contrastada a 0,80 y 1,70 m.....	NO
Tiene un asiento adaptado con asidero.....	NO
La anchura de paso es mayor o igual a 1 m.....	NO
La marquesina deja una franja lateral libre mayor o igual a 1,80 m.....	NO

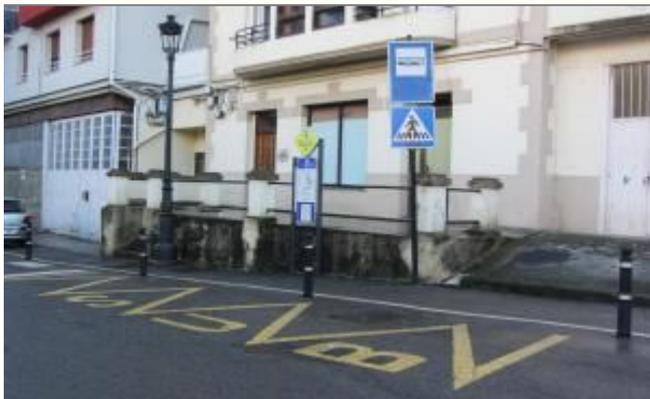
PB05**Transporte: PARADAS DE AUTOBUS de BERGARA****ZUBIAURRE, 25****INFORMACION GENERAL DE LA PARADA DE AUTOBUS**

Dirección: Zubiaurre, 25Líneas: HerribusaTipo de parada: Poste de parada**DIAGNOSTICO DE LA PARADA DE AUTOBUS**

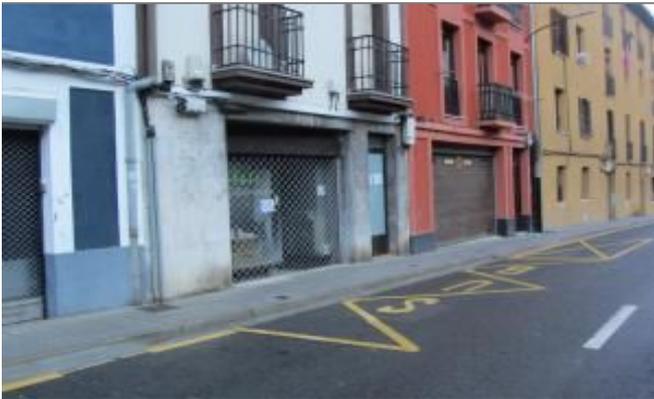
PB06(1)**Transporte: PARADAS DE AUTOBUS de BERGARA****MARTOKOA, 2****INFORMACION GENERAL DE LA PARADA DE AUTOBUS**

Dirección: Martokoa, 30Líneas: HerribusaTipo de parada: Parada no señalizada**DIAGNOSTICO DE LA PARADA DE AUTOBUS**

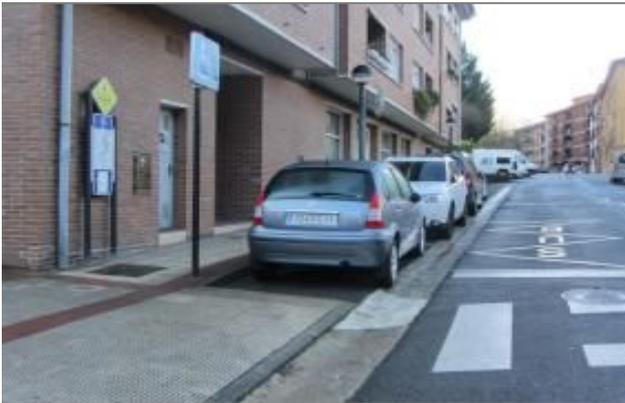
PB06(2)**Transporte: PARADAS DE AUTOBUS de BERGARA****MARTOKOA, 2****INFORMACION GENERAL DE LA PARADA DE AUTOBUS**

Dirección: Martokoa, 1Líneas: HerribusaTipo de parada: Poste de parada**DIAGNOSTICO DE LA PARADA DE AUTOBUS**

El pavimento interior es accesible (antideslizante, en buen estado y compacto).....	SI
Permite un diametro de giro mayor o igual a 1,8 m.....	SI
Existe paso a la misma cota desde la acera o esta salvada por rampa accesible.....	NO
La señalización de localización es contrastada y visible desde lejos.....	SI
La señalización interna (recorridos/horarios) es grande, contrastada y en Braille.....	SI
No existen aparcamientos a los lados de la Parada.....	NO
Esta situada cercana a un vado peatonal.....	SI
La marquesina tiene vidrio trasero y lateral.....	-
El vidrio está señalizado con una franja contrastada a 0,80 y 1,70 m.....	-
Tiene un asiento adaptado con asidero.....	-
La anchura de paso es mayor o igual a 1 m.....	-
La marquesina deja una franja lateral libre mayor o igual a 1,80 m.....	-

Presupuesto total: **4.335,92 €**

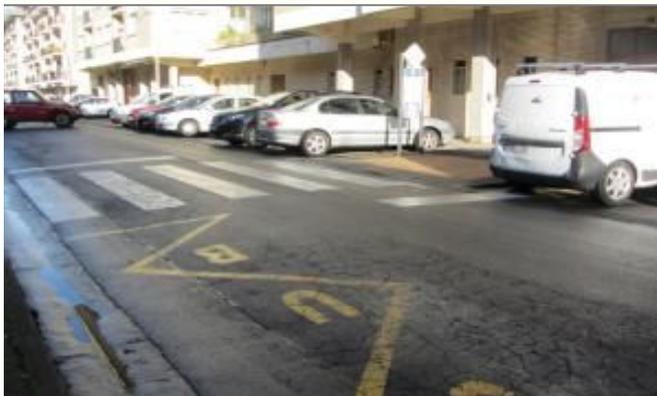
PB08**Transporte: PARADAS DE AUTOBUS de BERGARA****TOKI EDER****INFORMACION GENERAL DE LA PARADA DE AUTOBUS**

Dirección: Artzamendi, 13Líneas: HerribusaTipo de parada: Poste de parada**DIAGNOSTICO DE LA PARADA DE AUTOBUS**

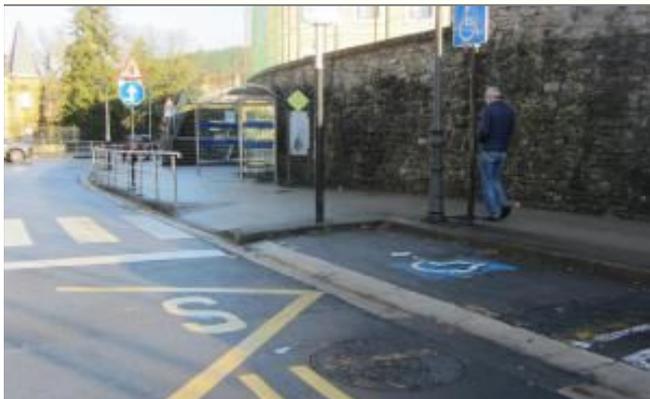
PB09**Transporte: PARADAS DE AUTOBUS de BERGARA****MINTEGI****INFORMACION GENERAL DE LA PARADA DE AUTOBUS**

Dirección: Mintegi, 2Líneas: HerribusaTipo de parada: Marquesina**DIAGNOSTICO DE LA PARADA DE AUTOBUS**

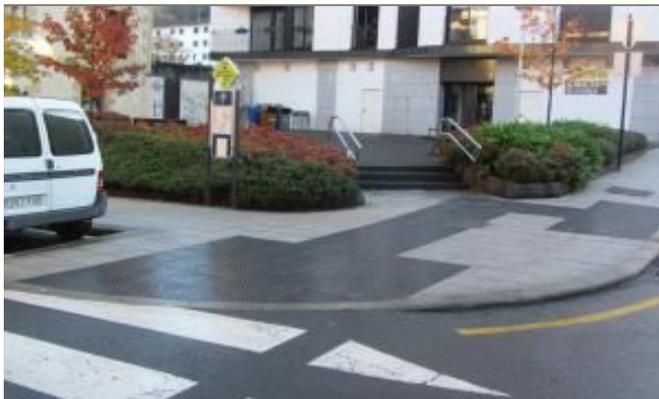
PB10**Transporte: PARADAS DE AUTOBUS de BERGARA****ERREGETXO PLAZA****INFORMACION GENERAL DE LA PARADA DE AUTOBUS**

Dirección: Erregetxo plazaLíneas: HerribusaTipo de parada: Poste de parada**DIAGNOSTICO DE LA PARADA DE AUTOBUS**

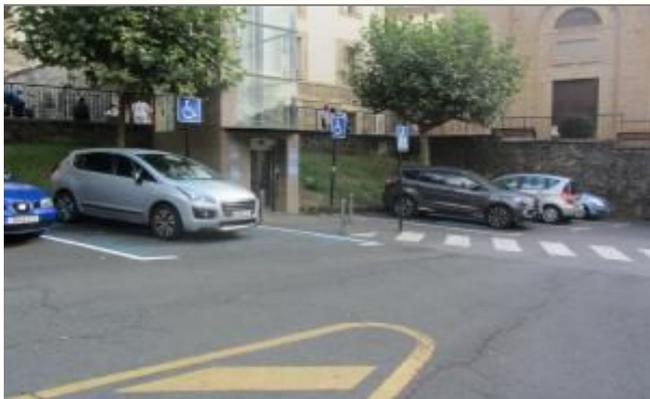
PB11**Transporte: PARADAS DE AUTOBUS de BERGARA****MIZPIRUALDE EGOITZA****INFORMACION GENERAL DE LA PARADA DE AUTOBUS**

Dirección: Madalena plazaLíneas: HerribusaTipo de parada: Parada no señalizada**DIAGNOSTICO DE LA PARADA DE AUTOBUS**

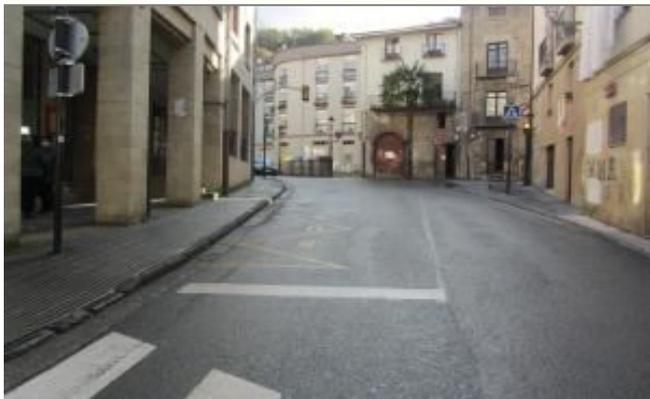
PB16**Transporte: PARADAS DE AUTOBUS de BERGARA****BURDIÑATE****INFORMACION GENERAL DE LA PARADA DE AUTOBUS**

Dirección: Egino Mallea PlazaLíneas: HerribusaTipo de parada: Poste de parada**DIAGNOSTICO DE LA PARADA DE AUTOBUS**

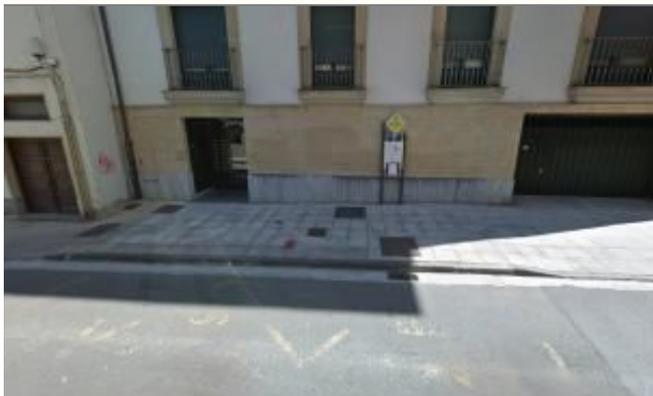
PB17**Transporte: PARADAS DE AUTOBUS de BERGARA****INFERNOKUA****INFORMACION GENERAL DE LA PARADA DE AUTOBUS**

Dirección: Zubieta, 2Líneas: HerribusaTipo de parada: Poste de parada**DIAGNOSTICO DE LA PARADA DE AUTOBUS**

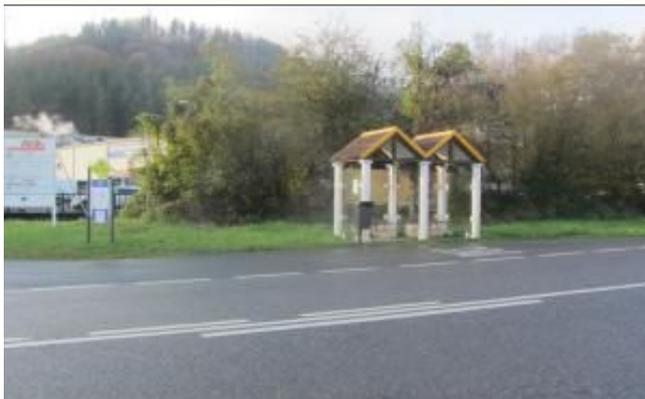
PB22**Transporte: PARADAS DE AUTOBUS de BERGARA****SAN JUAN / KATEA****INFORMACION GENERAL DE LA PARADA DE AUTOBUS**

Dirección: San Juan auzoaLíneas: HerribusaTipo de parada: Marquesina**DIAGNOSTICO DE LA PARADA DE AUTOBUS**

El pavimento interior es accesible (antideslizante, en buen estado y compacto).....

Uds	Subtotal
* Demolición de marquesina existente (incl. proyecto de fibrocemento)	1	4.074,51 €
* Suministro y colocación de marquesina adaptada	1	9.976,50 €
* Suministro y colocación de ud. de poste de parada adaptado	1	565,56 €
Presupuesto total:		14.616,57 €

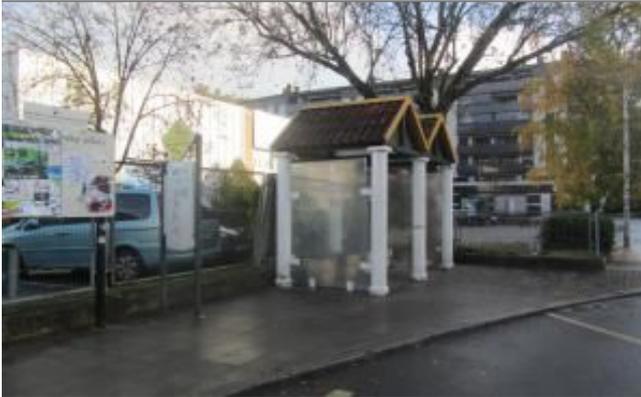
SAN LORENTZO

Dirección: Amilaga, 1Líneas: Herribusa
Eibar - Bergara -Eskoriatza (Urbano)Tipo de parada: Marquesina**DIAGNOSTICO DE LA PARADA DE AUTOBUS**

El pavimento interior es accesible (antideslizante, en buen estado y compacto).....	SI
Permite un diametro de giro mayor o igual a 1,8 m.....	NO
Existe paso a la misma cota desde la acera o esta salvada por rampa accesible.....	SI
La señalización de localización es contrastada y visible desde lejos.....	SI
La señalización interna (recorridos/horarios) es grande, contrastada y en Braille.....	SI
No existen aparcamientos a los lados de la Parada.....	SI
Esta situada cercana a un vado peatonal.....	SI
La marquesina tiene vidrio trasero y lateral.....	SI
El vidrio está señalizado con una franja contrastada a 0,80 y 1,70 m.....	NO
Tiene un asiento adaptado con asidero.....	NO
La anchura de paso es mayor o igual a 1 m.....	SI
La marquesina deja una franja lateral libre mayor o igual a 1,80 m.....	NO

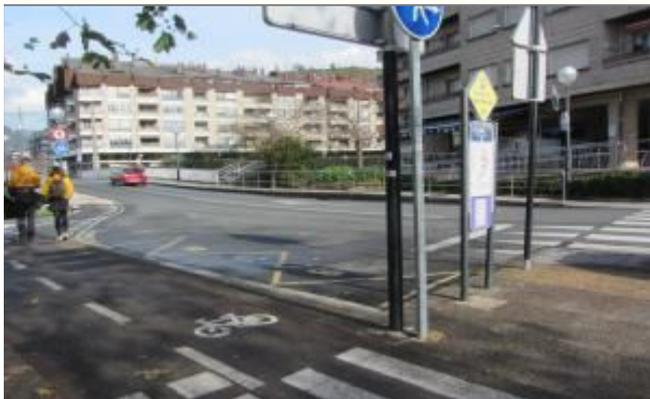
Dirección: Matxiategi, 36

Tipo de parada: Poste de parada

El pavimento interior es accesible (antideslizante, en buen estado y compacto).....	SI
Permite un diametro de giro mayor o igual a 1,8 m.....	SI
Existe paso a la misma cota desde la acera o esta salvada por rampa accesible.....	SI
La señalización de localización es contrastada y visible desde lejos.....	SI
La señalización interna (recorridos/horarios) es grande, contrastada y en Braille.....	SI
No existen aparcamientos a los lados de la Parada.....	SI
Esta situada cercana a un vado peatonal.....	SI
La marquesina tiene vidrio trasero y lateral.....	-
El vidrio está señalizado con una franja contrastada a 0,80 y 1,70 m.....	-
Tiene un asiento adaptado con asidero.....	-
La anchura de paso es mayor o igual a 1 m.....	-
La marquesina deja una franja lateral libre mayor o igual a 1,80 m.....	-

No se propone ninguna propuesta de intervención.

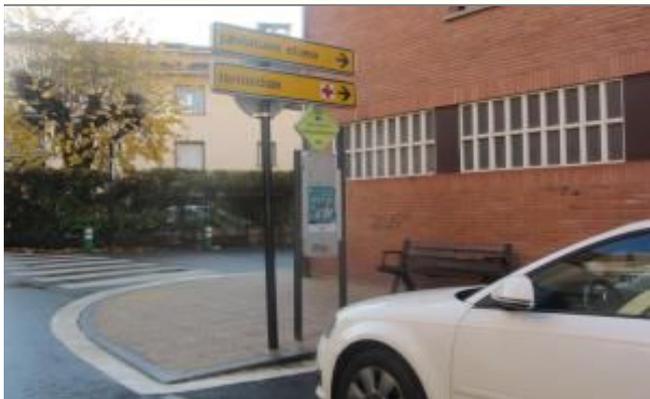
PB25**Transporte: PARADAS DE AUTOBUS de BERGARA****AMBULATORIO****INFORMACION GENERAL DE LA PARADA DE AUTOBUS**

Dirección: Alkabieta, 7Líneas: HerribusaTipo de parada: Poste de parada**DIAGNOSTICO DE LA PARADA DE AUTOBUS**

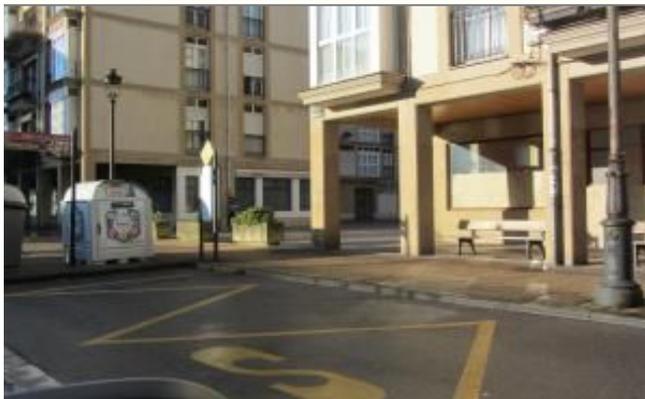
Dirección: E. Urdangarin Ibiltokia, 4

Tipo de parada: Poste de parada

El pavimento interior es accesible (antideslizante, en buen estado y compacto).....	SI
Permite un diametro de giro mayor o igual a 1,8 m.....	SI
Existe paso a la misma cota desde la acera o esta salvada por rampa accesible.....	-
La señalización de localización es contrastada y visible desde lejos.....	SI
La señalización interna (recorridos/horarios) es grande, contrastada y en Braille.....	SI
No existen aparcamientos a los lados de la Parada.....	SI
Esta situada cercana a un vado peatonal.....	SI
La marquesina tiene vidrio trasero y lateral.....	-
El vidrio está señalizado con una franja contrastada a 0,80 y 1,70 m.....	-
Tiene un asiento adaptado con asidero.....	-
La anchura de paso es mayor o igual a 1 m.....	-
La marquesina deja una franja lateral libre mayor o igual a 1,80 m.....	-

Se propone rebajar la acera para facilitar el uso de la rampa de los autobuses adaptados.

Uds	Subtotal
* Construcción de m2 de acera	4	815,32 €
Presupuesto total:		815,32 €

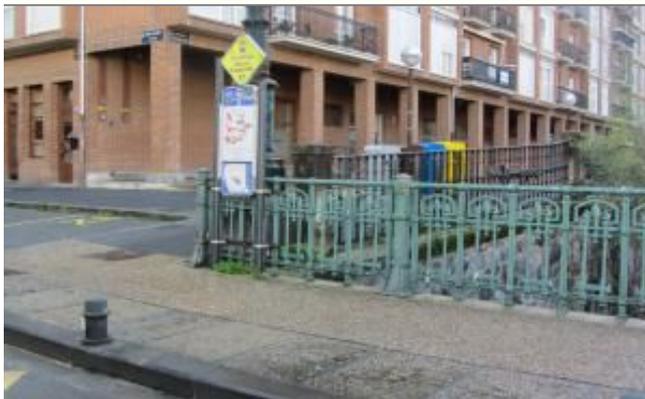
PB27**Transporte: PARADAS DE AUTOBUS de BERGARA****HERRILAGUNAK****INFORMACION GENERAL DE LA PARADA DE AUTOBUS**

Dirección: Herrilagunak, 3Líneas: HerribusaTipo de parada: Poste de parada**DIAGNOSTICO DE LA PARADA DE AUTOBUS**

El pavimento interior es accesible (antideslizante, en buen estado y compacto).....	SI
Permite un diametro de giro mayor o igual a 1,8 m.....	SI
Existe paso a la misma cota desde la acera o esta salvada por rampa accesible.....	-
La señalización de localización es contrastada y visible desde lejos.....	SI
La señalización interna (recorridos/horarios) es grande, contrastada y en Braille.....	SI
No existen aparcamientos a los lados de la Parada.....	SI
Esta situada cercana a un vado peatonal.....	SI
La marquesina tiene vidrio trasero y lateral.....	-
El vidrio está señalizado con una franja contrastada a 0,80 y 1,70 m.....	-
Tiene un asiento adaptado con asidero.....	-
La anchura de paso es mayor o igual a 1 m.....	-
La marquesina deja una franja lateral libre mayor o igual a 1,80 m.....	-

No se propone ninguna propuesta de intervención.

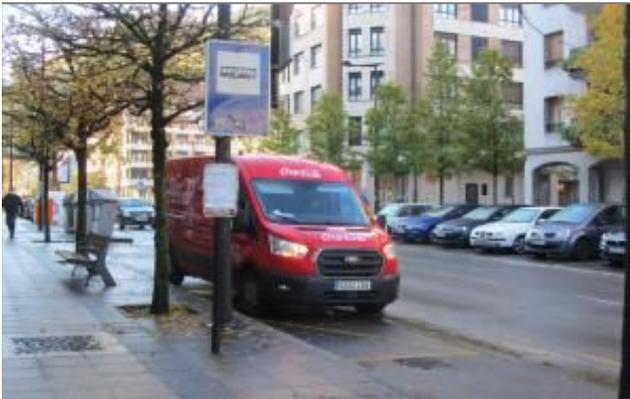
PB28(1)**Transporte: PARADAS DE AUTOBUS de BERGARA****IBARGARAI****INFORMACION GENERAL DE LA PARADA DE AUTOBUS**

Dirección: Ibargarai, 9Líneas: Herribusa
Eibar - Bergara - Eskoriatza (Urbano)Tipo de parada: Parada no señalizada**DIAGNOSTICO DE LA PARADA DE AUTOBUS**

El pavimento interior es accesible (antideslizante, en buen estado y compacto).....	SI
Permite un diametro de giro mayor o igual a 1,8 m.....	SI
Existe paso a la misma cota desde la acera o esta salvada por rampa accesible.....	SI
La señalización de localización es contrastada y visible desde lejos.....	NO
La señalización interna (recorridos/horarios) es grande, contrastada y en Braille.....	NO
No existen aparcamientos a los lados de la Parada.....	SI
Esta situada cercana a un vado peatonal.....	SI
La marquesina tiene vidrio trasero y lateral.....	-
El vidrio está señalizado con una franja contrastada a 0,80 y 1,70 m.....	-
Tiene un asiento adaptado con asidero.....	-
La anchura de paso es mayor o igual a 1 m.....	-
La marquesina deja una franja lateral libre mayor o igual a 1,80 m.....	-

Se recomienda el suministro y colocación de un poste de parada adaptado. Igualmente deberá rebajarse la acera para facilitar el uso de la rampa de los autobuses adaptados.

Uds	Subtotal
* Construcción de m2 de acera	4	815,32 €
* Suministro y colocación de ud. de poste de parada adaptado	1	565,56 €
Presupuesto total:		1.380,88 €

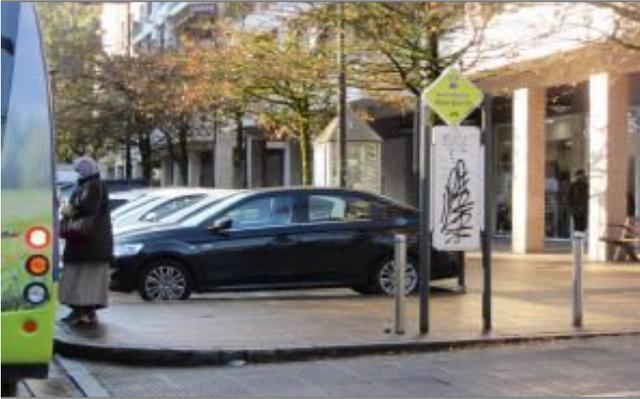
PB28(2)**Transporte: PARADAS DE AUTOBUS de BERGARA****IBARGARAI****INFORMACION GENERAL DE LA PARADA DE AUTOBUS**

Dirección: Ibargarai, 48Líneas: HerribusaTipo de parada: Poste de parada**DIAGNOSTICO DE LA PARADA DE AUTOBUS**

El pavimento interior es accesible (antideslizante, en buen estado y compacto).....	SI
Permite un diametro de giro mayor o igual a 1,8 m.....	SI
Existe paso a la misma cota desde la acera o esta salvada por rampa accesible.....	SI
La señalización de localización es contrastada y visible desde lejos.....	SI
La señalización interna (recorridos/horarios) es grande, contrastada y en Braille.....	SI
No existen aparcamientos a los lados de la Parada.....	NO
Esta situada cercana a un vado peatonal.....	SI
La marquesina tiene vidrio trasero y lateral.....	-
El vidrio está señalizado con una franja contrastada a 0,80 y 1,70 m.....	-
Tiene un asiento adaptado con asidero.....	-
La anchura de paso es mayor o igual a 1 m.....	-
La marquesina deja una franja lateral libre mayor o igual a 1,80 m.....	-

Se recomienda rebajar la acera para facilitar el uso de la rampa de los autobuses adaptados.

* Construcción de m2 de acera	2	407,66 €
-------------------------------	---	----------

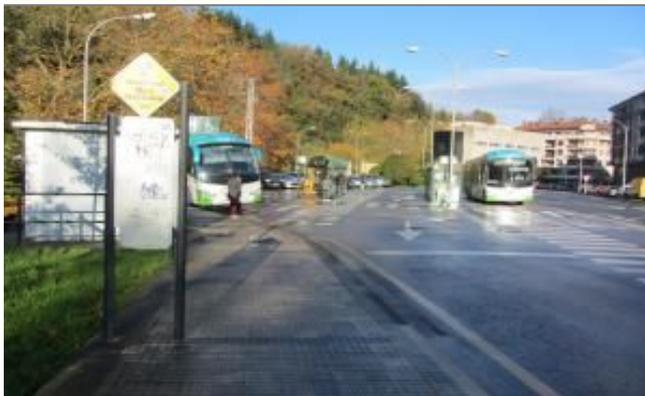
PB29**Transporte: PARADAS DE AUTOBUS de BERGARA****BUS GELTOKIA (HERRIBUSA)****INFORMACION GENERAL DE LA PARADA DE AUTOBUS**

Dirección: IbargaraiLíneas: HerribusaTipo de parada: Poste de parada**DIAGNOSTICO DE LA PARADA DE AUTOBUS**

El pavimento interior es accesible (antideslizante, en buen estado y compacto).....	SI
Permite un diametro de giro mayor o igual a 1,8 m.....	SI
Existe paso a la misma cota desde la acera o esta salvada por rampa accesible.....	NO
La señalización de localización es contrastada y visible desde lejos.....	SI
La señalización interna (recorridos/horarios) es grande, contrastada y en Braille.....	SI
No existen aparcamientos a los lados de la Parada.....	SI
Esta situada cercana a un vado peatonal.....	SI
La marquesina tiene vidrio trasero y lateral.....	-
El vidrio está señalizado con una franja contrastada a 0,80 y 1,70 m.....	-
Tiene un asiento adaptado con asidero.....	-
La anchura de paso es mayor o igual a 1 m.....	-
La marquesina deja una franja lateral libre mayor o igual a 1,80 m.....	-

Se propone rebajar la acera para facilitar el uso de la rampa de los autobuses adaptados.

Uds	Subtotal
* Construcción de m2 de acera	4	815,32 €
Presupuesto total:		815,32 €

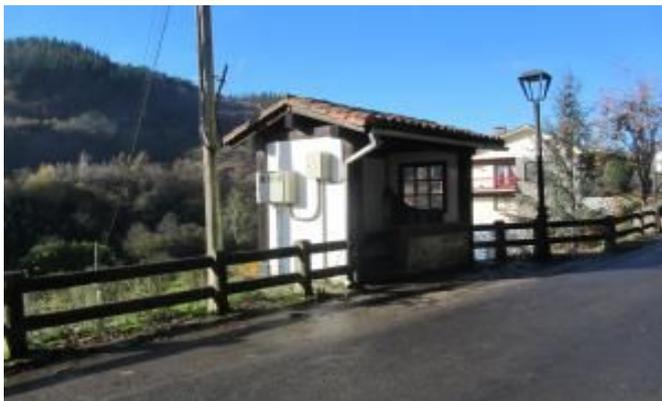
PB30

Dirección: Angiozar barreiatua 81Líneas: HerribusaTipo de parada: Marquesina**DIAGNOSTICO DE LA PARADA DE AUTOBUS**

El pavimento interior es accesible (antideslizante, en buen estado y compacto).....	SI
Permite un diametro de giro mayor o igual a 1,8 m.....	NO
Existe paso a la misma cota desde la acera o esta salvada por rampa accesible.....	NO
La señalización de localización es contrastada y visible desde lejos.....	SI
La señalización interna (recorridos/horarios) es grande, contrastada y en Braille.....	NO
No existen aparcamientos a los lados de la Parada.....	SI
Esta situada cercana a un vado peatonal.....	NO
La marquesina tiene vidrio trasero y lateral.....	NO
El vidrio está señalizado con una franja contrastada a 0,80 y 1,70 m.....	NO
Tiene un asiento adaptado con asidero.....	NO
La anchura de paso es mayor o igual a 1 m.....	SI
La marquesina deja una franja lateral libre mayor o igual a 1,80 m.....	NO

Se propone sustituir la marquesina existente por otra que sea adaptada (marquesina URBI 3250 o similar), donde se incluya una información contrastada y en braille, asiento adaptado y bandas señalizadoras en vidrios. También se recomienda instalar un poste de parada adaptado.

Uds	Subtotal
* Demolición de marquesina existente	1	2.150,00 €
* Suministro y colocación de marquesina adaptada	1	9.976,50 €
* Suministro y colocación de ud. de poste de parada adaptado	1	565,56 €
Presupuesto total:		12.692,06 €

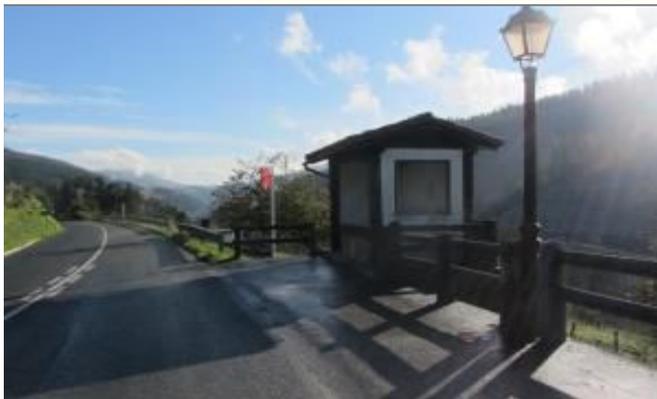
PB31**Transporte: PARADAS DE AUTOBUS de BERGARA****ANGIOZAR BARREIATUA 91****INFORMACION GENERAL DE LA PARADA DE AUTOBUS**

Dirección: Angiozar barreiatua 91Líneas: HerribusaTipo de parada: Marquesina**DIAGNOSTICO DE LA PARADA DE AUTOBUS**

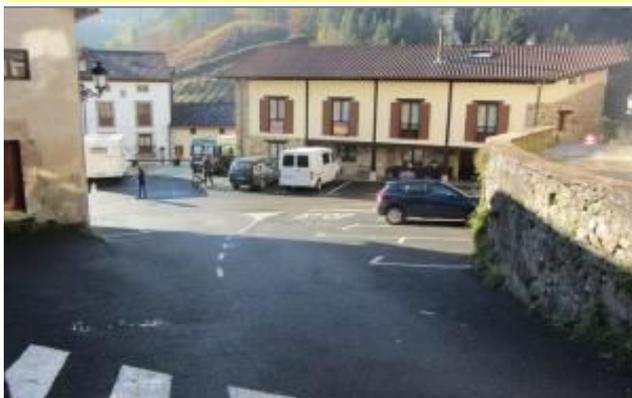
PB32**Transporte: PARADAS DE AUTOBUS de BERGARA****ANGIOZAR AUZOA****INFORMACION GENERAL DE LA PARADA DE AUTOBUS**

Dirección: Angiozar auzoaLíneas: HerribusaTipo de parada: Parada no señalizada**DIAGNOSTICO DE LA PARADA DE AUTOBUS**

El pavimento interior es accesible (antideslizante, en buen estado y compacto).....	SI
Permite un diametro de giro mayor o igual a 1,8 m.....	NO
Existe paso a la misma cota desde la acera o esta salvada por rampa accesible.....	-
La señalización de localización es contrastada y visible desde lejos.....	NO
La señalización interna (recorridos/horarios) es grande, contrastada y en Braille.....	NO
No existen aparcamientos a los lados de la Parada.....	SI
Esta situada cercana a un vado peatonal.....	NO
La marquesina tiene vidrio trasero y lateral.....	-
El vidrio está señalizado con una franja contrastada a 0,80 y 1,70 m.....	-
Tiene un asiento adaptado con asidero.....	-
La anchura de paso es mayor o igual a 1 m.....	-
La marquesina deja una franja lateral libre mayor o igual a 1,80 m.....	-

Se propone la colocación de un poste de paradas adaptado.

Uds	Subtotal
* Suministro y colocación de ud. de poste de parada adaptado	1	565,56 €
Presupuesto total:		565,56 €

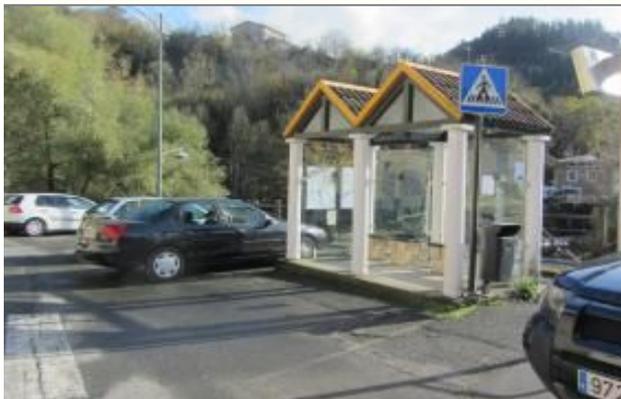
PB33**Transporte: PARADAS DE AUTOBUS de BERGARA****OSINTXU****INFORMACION GENERAL DE LA PARADA DE AUTOBUS**

Dirección: Osintxu
Líneas: Eibar - Bergara - Eskoriatza (Urbano)
 Eibar - Iruñea
 Donostia - Arrasate
 Eibar - Arrasate (Nocturno)
 Eibar - Gasteiz
Tipo de parada: Marquesina**DIAGNOSTICO DE LA PARADA DE AUTOBUS**

El pavimento interior es accesible (antideslizante, en buen estado y compacto).....	NO
Permite un diametro de giro mayor o igual a 1,8 m.....	NO
Existe paso a la misma cota desde la acera o esta salvada por rampa accesible.....	NO
La señalización de localización es contrastada y visible desde lejos.....	SI
La señalización interna (recorridos/horarios) es grande, contrastada y en Braille.....	NO
No existen aparcamientos a los lados de la Parada.....	NO
Esta situada cercana a un vado peatonal.....	SI
La marquesina tiene vidrio trasero y lateral.....	SI
El vidrio está señalizado con una franja contrastada a 0,80 y 1,70 m.....	NO
Tiene un asiento adaptado con asidero.....	NO
La anchura de paso es mayor o igual a 1 m.....	NO
La marquesina deja una franja lateral libre mayor o igual a 1,80 m.....	NO

Se propone sustituir la marquesina existente por otra que sea adaptada (marquesina URBI 4400 o similar), donde se incluya una información contrastada y en braille, asiento adaptado y bandas señalizadoras en vidrios. También se recomienda sustituir el poste de parada por otro adaptado.

Uds	Subtotal
* Demolición de marquesina existente (incl. proyecto de fibrocemento)	1	4.074,51 €
* Suministro y colocación de marquesina adaptada	1	11.536,50 €
* Suministro y colocación de ud. de poste de parada adaptado	1	565,56 €
Presupuesto total:		16.176,57 €

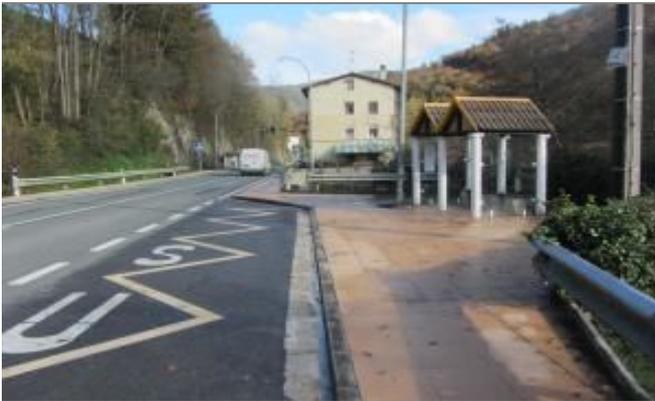
PB34 (1)**Transporte: PARADAS DE AUTOBUS de BERGARA****MEKOLALDE****INFORMACION GENERAL DE LA PARADA DE AUTOBUS**

Dirección: MekolaldeLíneas: Eibar - Bergara - Eskoriatza (Urbano)Tipo de parada: Marquesina**DIAGNOSTICO DE LA PARADA DE AUTOBUS**

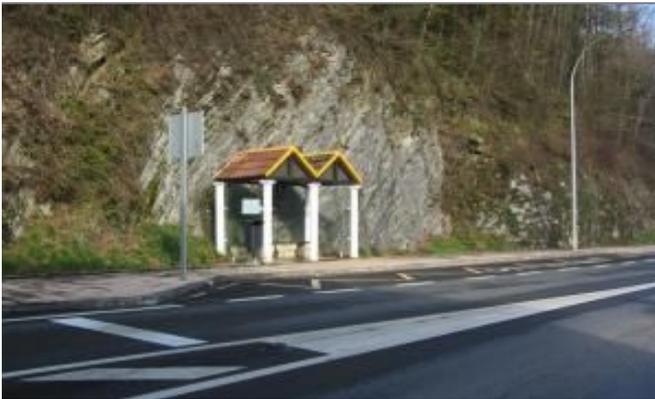
PB34 (2)**Transporte: PARADAS DE AUTOBUS de BERGARA****MEKOLALDE****INFORMACION GENERAL DE LA PARADA DE AUTOBUS**

Dirección: MekolaldeLíneas: Eibar - Bergara - Eskoriatza (Urbano)Tipo de parada: Marquesina**DIAGNOSTICO DE LA PARADA DE AUTOBUS**

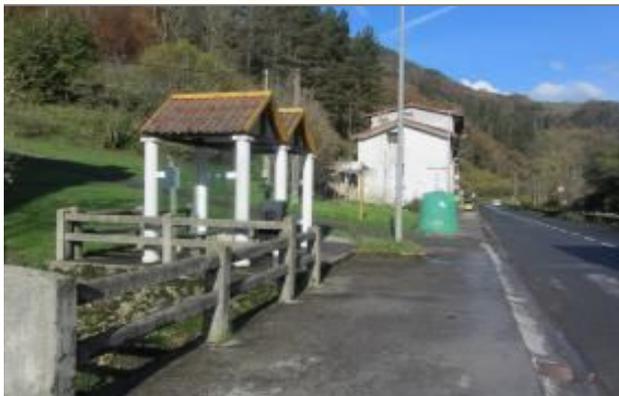
PB35**Transporte: PARADAS DE AUTOBUS de BERGARA****TOKI EDER (OSINTXU)****INFORMACION GENERAL DE LA PARADA DE AUTOBUS**

Dirección: Osintxu auzoaLíneas: Eibar - Bergara - Eskoriatza (Urbano)Tipo de parada: Marquesina**DIAGNOSTICO DE LA PARADA DE AUTOBUS**

El pavimento interior es accesible (antideslizante, en buen estado y compacto).....	SI
Permite un diametro de giro mayor o igual a 1,8 m.....	SI
Existe paso a la misma cota desde la acera o esta salvada por rampa accesible.....	SI
La señalización de localización es contrastada y visible desde lejos.....	SI
La señalización interna (recorridos/horarios) es grande, contrastada y en Braille.....	NO
No existen aparcamientos a los lados de la Parada.....	SI
Esta situada cercana a un vado peatonal.....	SI
La marquesina tiene vidrio trasero y lateral.....	SI
El vidrio está señalizado con una franja contrastada a 0,80 y 1,70 m.....	NO
Tiene un asiento adaptado con asidero.....	NO
La anchura de paso es mayor o igual a 1 m.....	SI
La marquesina deja una franja lateral libre mayor o igual a 1,80 m.....	SI

Se propone sustituir la marquesina existente por otra que sea adaptada (marquesina URBI 3250 o similar), donde se incluya una información contrastada y en braille, asiento adaptado y bandas señalizadoras en vidrios. También se recomienda instalar un poste de parada adaptado.

Uds	Subtotal
* Demolición de marquesina existente (incl. proyecto de fibrocemento)		4.074,51 €
* Suministro y colocación de marquesina adaptada		9.976,50 €
* Suministro y colocación de ud. de poste de parada adaptado		565,56 €
Presupuesto total:		14.616,57 €

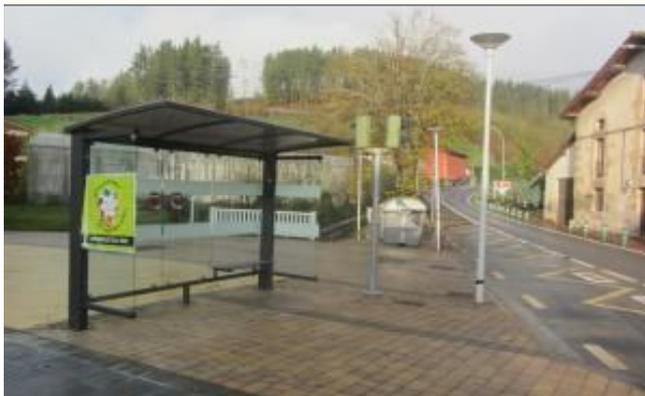
PB36**Transporte: PARADAS DE AUTOBUS de BERGARA****UBERA****INFORMACION GENERAL DE LA PARADA DE AUTOBUS**

Dirección: Ubera auzoaLíneas: Donostia - Tolosa - Zumarraga - Bilbao
Elgeta - Bergara (Urbano)Tipo de parada: Marquesina**DIAGNOSTICO DE LA PARADA DE AUTOBUS**

El pavimento interior es accesible (antideslizante, en buen estado y compacto).....	SI
Permite un diametro de giro mayor o igual a 1,8 m.....	SI
Existe paso a la misma cota desde la acera o esta salvada por rampa accesible.....	SI
La señalización de localización es contrastada y visible desde lejos.....	SI
La señalización interna (recorridos/horarios) es grande, contrastada y en Braille.....	SI
No existen aparcamientos a los lados de la Parada.....	SI
Esta situada cercana a un vado peatonal.....	SI
La marquesina tiene vidrio trasero y lateral.....	SI
El vidrio está señalizado con una franja contrastada a 0,80 y 1,70 m.....	SI
Tiene un asiento adaptado con asidero.....	NO
La anchura de paso es mayor o igual a 1 m.....	SI
La marquesina deja una franja lateral libre mayor o igual a 1,80 m.....	SI

Se propone la sustitución del asiento existente por uno adaptado.

Uds	Subtotal
* Sustitución de ud. de asiento existente por adaptado	1	678,66 €
Presupuesto total:		678,66 €

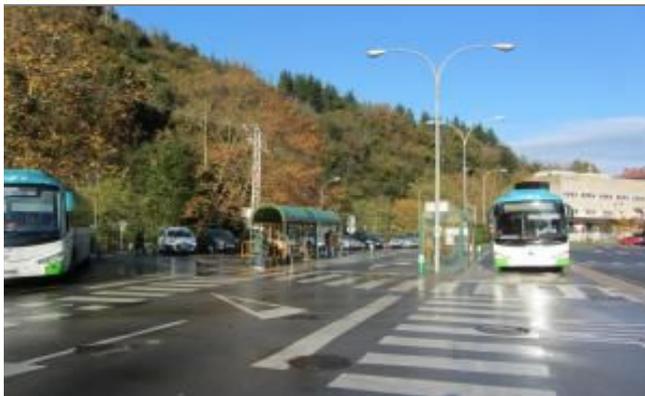
PB37**Transporte: PARADAS DE AUTOBUS de BERGARA****BUS GELTOKIA****INFORMACION GENERAL DE LA PARADA DE AUTOBUS**

Dirección: IbargaraiLíneas: Eibar - Bergara - Eskoriatza (Urbano)Tipo de parada: Marquesina

El pavimento interior es accesible (antideslizante, en buen estado y compacto).....	SI
Permite un diametro de giro mayor o igual a 1,8 m.....	NO
Existe paso a la misma cota desde la acera o esta salvada por rampa accesible.....	-
La señalización de localización es contrastada y visible desde lejos.....	SI
La señalización interna (recorridos/horarios) es grande, contrastada y en Braille.....	NO
No existen aparcamientos a los lados de la Parada.....	SI
Esta situada cercana a un vado peatonal.....	SI
La marquesina tiene vidrio trasero y lateral.....	SI
El vidrio está señalizado con una franja contrastada a 0,80 y 1,70 m.....	NO
Tiene un asiento adaptado con asidero.....	NO
La anchura de paso es mayor o igual a 1 m.....	SI
La marquesina deja una franja lateral libre mayor o igual a 1,80 m.....	SI

Se propone sustituir las marquesinas existentes por otras que sean adaptadas (marquesina URBI 4400 o similar), donde se incluya una información contrastada y en braile, asientos adaptados y bandas señalizadoras en vidrios. También se recomienda instalar dos postes de parada adaptado.

Uds	Subtotal
* Demolición de marquesina existente	4	8.600,00 €
* Suministro y colocación de marquesina adaptada	4	46.146,00 €
* Suministro y colocación de ud. de poste de parada adaptado	2	1.131,12 €
Presupuesto total:		55.877,12 €

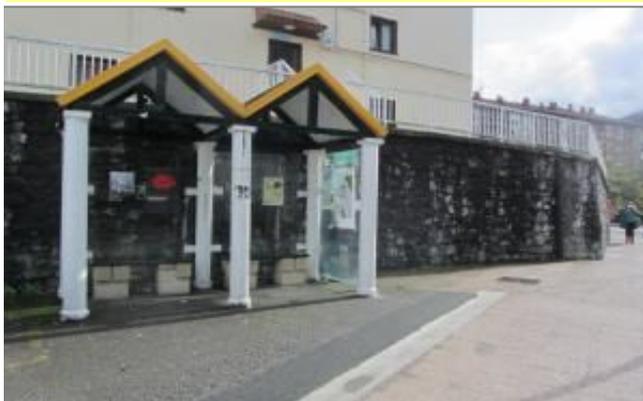
PB38**Transporte: PARADAS DE AUTOBUS de BERGARA****AZOKA - MERCADO****INFORMACION GENERAL DE LA PARADA DE AUTOBUS**

Dirección: AzokaLíneas: Bergara - SoraluzeTipo de parada: Marquesina**DIAGNOSTICO DE LA PARADA DE AUTOBUS**

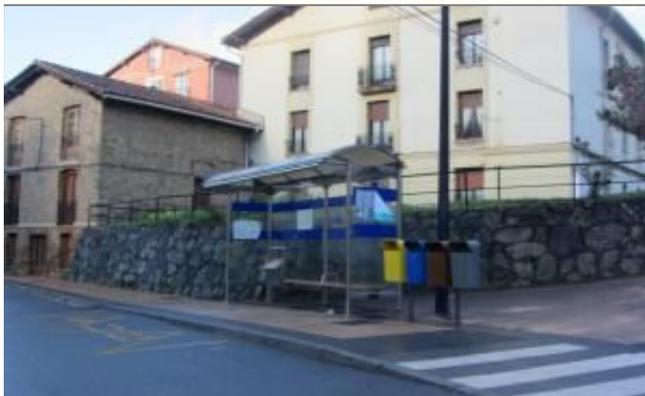
PB39**Transporte: PARADAS DE AUTOBUS de BERGARA****OZAETA 6****INFORMACION GENERAL DE LA PARADA DE AUTOBUS**

Dirección: Ozaeta, 6Líneas: Eibar - Arrasate - Gasteiz
Bergara - Arras. - Aretxab. - Eskoriatza
Arrasate - EibarTipo de parada: Marquesina**DIAGNOSTICO DE LA PARADA DE AUTOBUS**

El pavimento interior es accesible (antideslizante, en buen estado y compacto).....	SI
Permite un diametro de giro mayor o igual a 1,8 m.....	SI
Existe paso a la misma cota desde la acera o esta salvada por rampa accesible.....	SI
La señalización de localización es contrastada y visible desde lejos.....	SI
La señalización interna (recorridos/horarios) es grande, contrastada y en Braille.....	SI
No existen aparcamientos a los lados de la Parada.....	SI
Esta situada cercana a un vado peatonal.....	SI
La marquesina tiene vidrio trasero y lateral.....	SI
El vidrio está señalizado con una franja contrastada a 0,80 y 1,70 m.....	SI
Tiene un asiento adaptado con asidero.....	SI
La anchura de paso es mayor o igual a 1 m.....	SI
La marquesina deja una franja lateral libre mayor o igual a 1,80 m.....	SI

Uds	Subtotal
* Sustitución de ud. de asiento existente por adaptado	0	0,00 €
Presupuesto total:		0,00 €

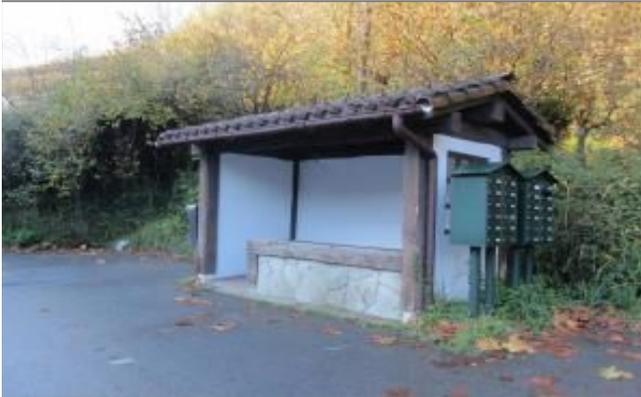
PB40 (1)**Transporte: PARADAS DE AUTOBUS de BERGARA****ELORREGI AUZOA****INFORMACION GENERAL DE LA PARADA DE AUTOBUS**

Dirección: Elorregi auzoaLíneas: Eibar - Arrasate - Gasteiz
Bergara - Arras. - Aretxab. - Eskoria
Eibar - ArrasateTipo de parada: Marquesina**DIAGNOSTICO DE LA PARADA DE AUTOBUS**

El pavimento interior es accesible (antideslizante, en buen estado y compacto).....

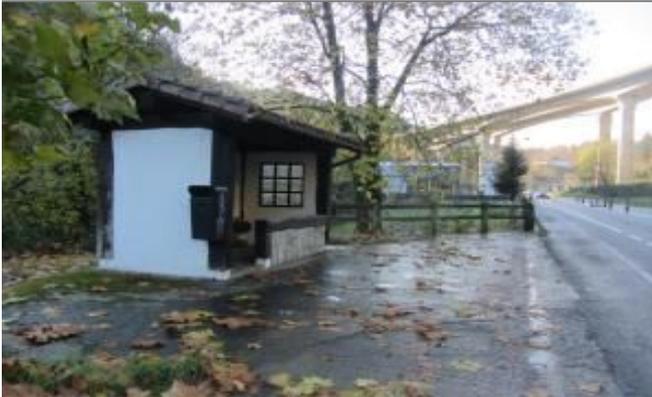
Dirección: Elorregi auzoa

Líneas: Eibar - Arrasate - Gasteiz
 Bergara - Arras. - Aretxab. - Eskoria
 Eibar - Arrasate

Uds	Subtot
* Demolición de marquesina existente	1	2.15
* Suministro y colocación de marquesina adaptada	1	11.53
* Suministro y colocación de ud. de poste de parada adaptado	1	56
Presupuesto total:		14.24

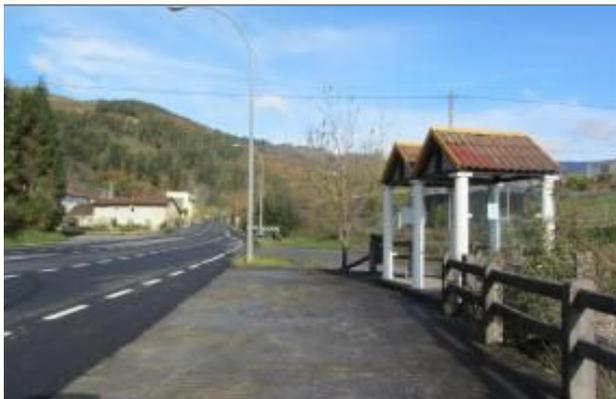
PB41**Transporte: PARADAS DE AUTOBUS de BERGARA****ZUBIBERRI****INFORMACION GENERAL DE LA PARADA DE AUTOBUS**

Dirección: Sanantonabat auzoaLíneas: Eibar - Bergara - Eskoriatza (Urbano)Tipo de parada: Marquesina**DIAGNOSTICO DE LA PARADA DE AUTOBUS**

El pavimento interior es accesible (antideslizante, en buen estado y compacto).....	SI
Permite un diametro de giro mayor o igual a 1,8 m.....	SI
Existe paso a la misma cota desde la acera o esta salvada por rampa accesible.....	NO
La señalización de localización es contrastada y visible desde lejos.....	SI
La señalización interna (recorridos/horarios) es grande, contrastada y en Braille.....	NO
No existen aparcamientos a los lados de la Parada.....	SI
Esta situada cercana a un vado peatonal.....	NO
La marquesina tiene vidrio trasero y lateral.....	SI
El vidrio está señalizado con una franja contrastada a 0,80 y 1,70 m.....	NO
Tiene un asiento adaptado con asidero.....	NO
La anchura de paso es mayor o igual a 1 m.....	NO
La marquesina deja una franja lateral libre mayor o igual a 1,80 m.....	NO

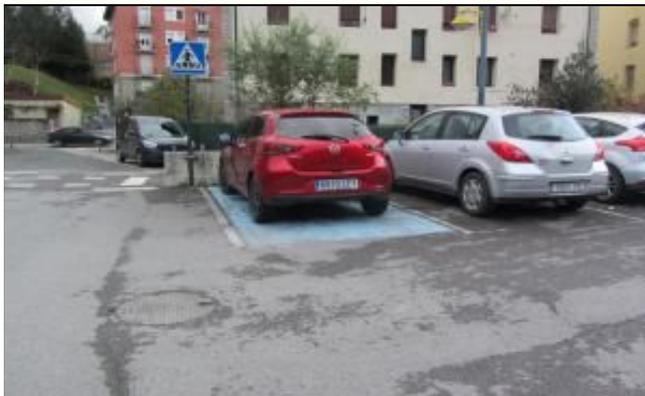
AR01**Transporte: APARCAMIENTOS RESERVADOS de BERGARA****OZAETA****INFORMACION GENERAL DEL APARCAMIENTO RESERVADO**

Dirección: Ozaeta, 3Medidas:

Ancho - 4,5 mts

Uds	Subtotal
* Colocación de señal vertical de prohibición de aparcamiento	1	158,36 €
* Repintado de límites de plaza de aparcamiento	1	67,87 €
* Colocación de señal vertical con el símbolo internacional de accesibilidad	1	158,36 €
Presupuesto total:		384,58 €

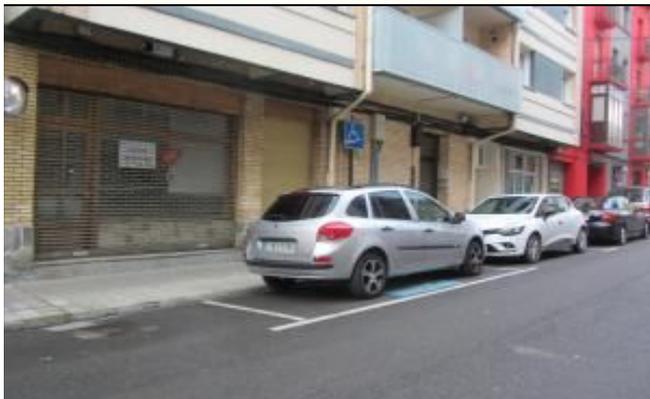
AR02**Transporte: APARCAMIENTOS RESERVADOS de BERGARA****ZUBIAURRE, 21****INFORMACION GENERAL DEL APARCAMIENTO RESERVADO**

Dirección: Zubiaurre, 21Medidas:

Ancho - 2,00 mts

Uds	Subtotal
* Colocación de señal vertical de prohibición de aparcamiento	1	158,36 €
* Repintado de límites de plaza de aparcamiento	1	67,87 €
Presupuesto total:		226,22 €

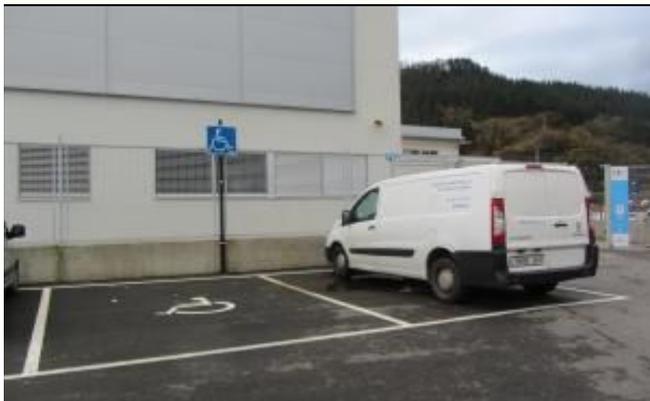
AR03**Transporte: APARCAMIENTOS RESERVADOS de BERGARA****MIGUEL ALTUNA LHI****INFORMACION GENERAL DEL APARCAMIENTO RESERVADO**

Dirección: Miguel Altuna LHI ikastetxeaMedidas:

Ancho - 3,70 mts

Presupuesto total:**158,36 €**

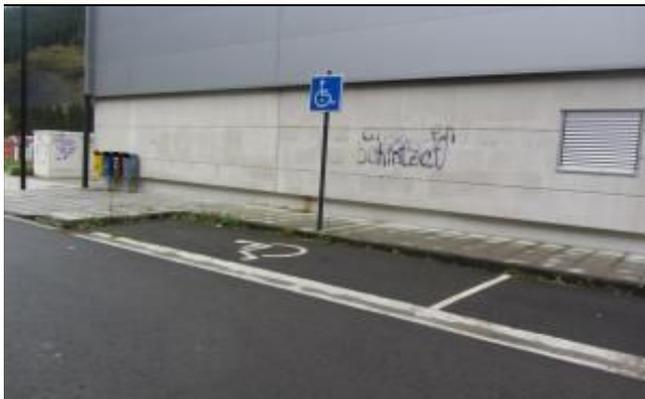
AR04**Transporte: APARCAMIENTOS RESERVADOS de BERGARA****GABIRIA****INFORMACION GENERAL DEL APARCAMIENTO RESERVADO**

Dirección: Gabiria kaleaMedidas:

Ancho - 5,70 mts

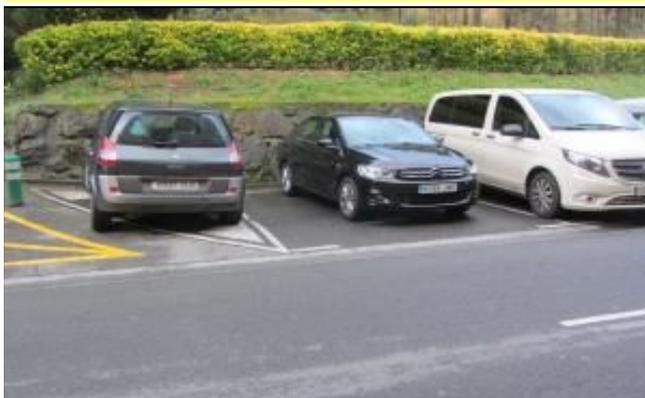
AR05**Transporte: APARCAMIENTOS RESERVADOS de BERGARA****MARTOKUA, 26****INFORMACION GENERAL DEL APARCAMIENTO RESERVADO**

Dirección: Martokua, 26Medidas:

Ancho - 5,00 mts

Largo - 3,60 mts

Tipo de aparcamiento: Batería**DIAGNOSTICO DE LA PLAZA DEL APARCAMIENTO RESERVADO**

SI
NO
NO
NO
SI
SI
NO
NO

Se propone la colocación de una señal vertical con el símbolo de prohibición de aparcamiento y otra con el símbolo internacional de accesibilidad.

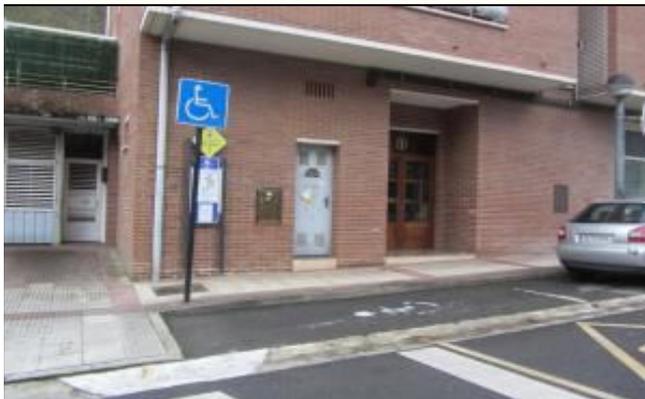
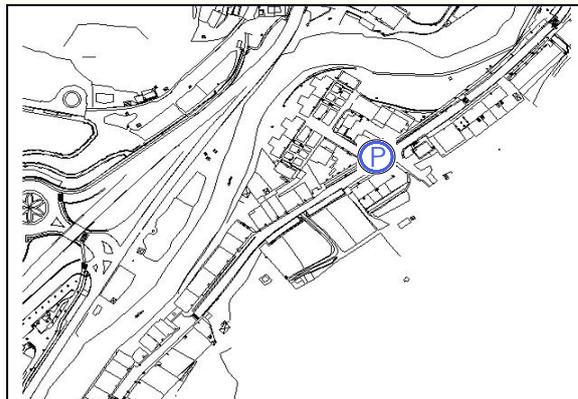
AR06**Transporte: APARCAMIENTOS RESERVADOS de BERGARA****MARTOKUA, 1****INFORMACION GENERAL DEL APARCAMIENTO RESERVADO**

Dirección: Martokua, 1Medidas:

Ancho - 2,20 mts

Largo - 5,50 mts

Tipo de aparcamiento: Línea**DIAGNOSTICO DE LA PLAZA DEL APARCAMIENTO RESERVADO**

SI
NO
SI
-
SI
SI
SI
NO

Se propone la colocación de una señal vertical con el símbolo de prohibición de aparcamiento, así como su repintado, que permita proveerle de las dimensiones mínimas exigidas.
