5. BOLUMENA / VOLUMEN 5

GARRAIOAREN JARDUKETA PLANA **PLAN DE ACTUACIÓN EN EL TRANSPORTE**

5. PLAN DE ACTUACIÓN EN EL TRANSPORTE

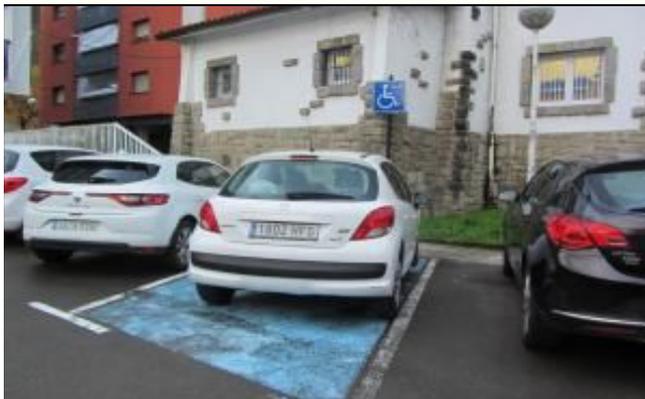
AR07**Transporte: APARCAMIENTOS RESERVADOS de BERGARA****MARTOKUA, 4****INFORMACION GENERAL DEL APARCAMIENTO RESERVADO**

Dirección: Martokua, 4Medidas:

Ancho - 2,40 mts

Largo - 5,00 mts

Tipo de aparcamiento: Batería**DIAGNOSTICO DE LA PLAZA DEL APARCAMIENTO RESERVADO**

NO
SI
NO
-
SI
SI
SI
NO

Se propone la colocación de una señal vertical con el símbolo de prohibición de aparcamiento, así como su repintado, que permita proveerle de las dimensiones mínimas exigidas.

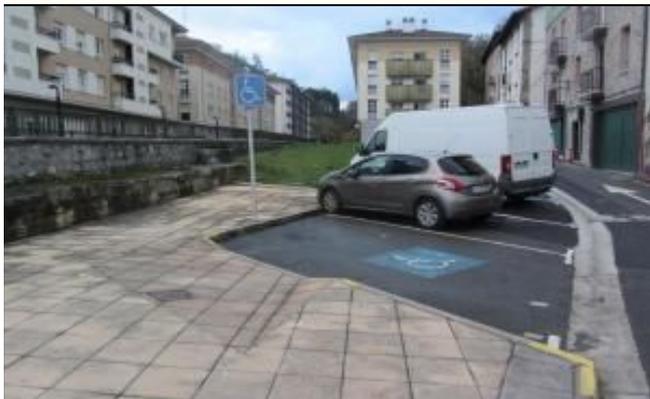
AR08**Transporte: APARCAMIENTOS RESERVADOS de BERGARA****ARITZETAKO SAN MIGUEL****INFORMACION GENERAL DEL APARCAMIENTO RESERVADO**

Dirección: Aritzetako San Miguel, 3Medidas:

Ancho - 5,00 mts

Largo - 3,70 mts

Tipo de aparcamiento: Bateria**DIAGNOSTICO DE LA PLAZA DEL APARCAMIENTO RESERVADO**

SI
NO

Se propone la colocación de una señal vertical con el símbolo de prohibición de aparcamiento.

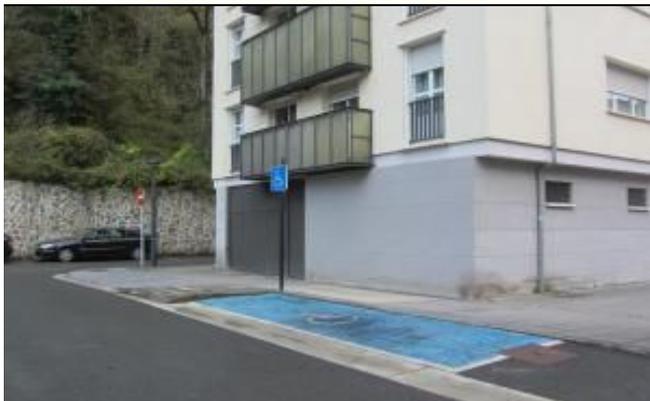
AR09**Transporte: APARCAMIENTOS RESERVADOS de BERGARA****SAN MIGUEL, 4****INFORMACION GENERAL DEL APARCAMIENTO RESERVADO**

Dirección: San Miguel, 4Medidas:

Ancho - 2,10 mts

Largo - 6,80 mts

Tipo de aparcamiento: Línea**DIAGNOSTICO DE LA PLAZA DEL APARCAMIENTO RESERVADO**

SI
SI
SI
-
SI
SI
SI
NO

Se propone la colocación de una señal vertical con el símbolo de prohibición de aparcamiento.

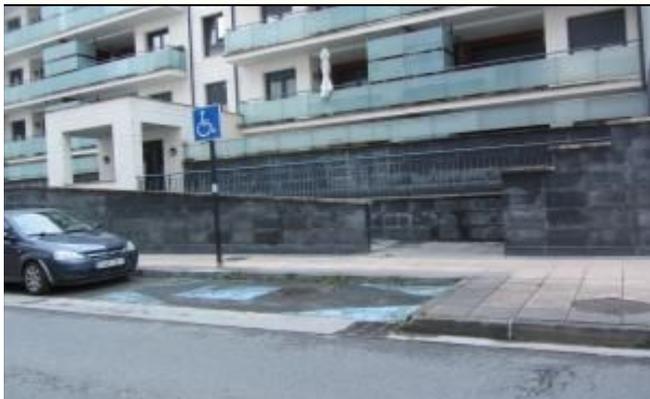
AR10**Transporte: APARCAMIENTOS RESERVADOS de BERGARA****URTEAGA, 25****INFORMACION GENERAL DEL APARCAMIENTO RESERVADO**

Dirección: Urteaga, 25Medidas:

Ancho - 2,10 mts

Largo - 5,00 mts

Tipo de aparcamiento: Línea**DIAGNOSTICO DE LA PLAZA DEL APARCAMIENTO RESERVADO**

NO
NO
SI
-
SI
SI
SI
NO

Se propone la colocación de una señal vertical con el símbolo de prohibición de aparcamiento, así como su repintado, que permita proveerle de las dimensiones mínimas exigidas.

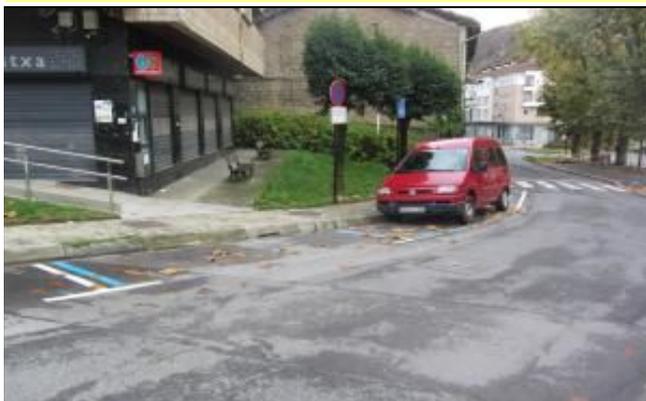
AR11**Transporte: APARCAMIENTOS RESERVADOS de BERGARA****MINTEGI, 5****INFORMACION GENERAL DEL APARCAMIENTO RESERVADO**

Dirección: Mintegi, 5Medidas:

Ancho - 1,90 mts

Largo - 4,90 mts

Tipo de aparcamiento: Línea (3 plazas)**DIAGNOSTICO DE LA PLAZA DEL APARCAMIENTO RESERVADO**

SI
NO
SI
-
SI
SI
SI
SI

Se propone la construcción de un rebaje en la acera para facilitar el acceso a ésta, así como su repintado, que permitan proveerle de las dimensiones mínimas exigidas.

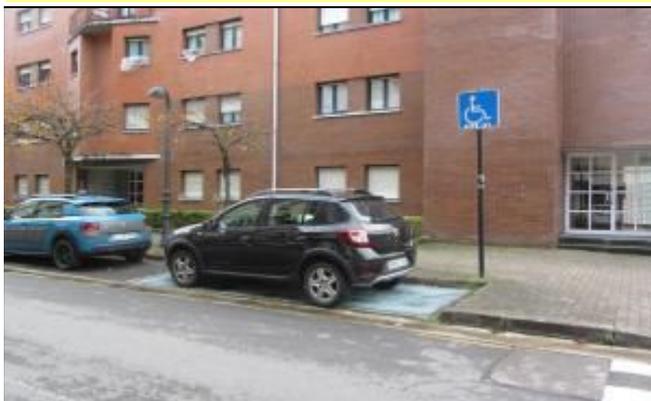
AR12**Transporte: APARCAMIENTOS RESERVADOS de BERGARA****ARTZAMENDI, 20****INFORMACION GENERAL DEL APARCAMIENTO RESERVADO**

Dirección: Artzamendi, 20Medidas:

Ancho - 2,10 mts

Largo - 5,20 mts

Tipo de aparcamiento: Línea**DIAGNOSTICO DE LA PLAZA DEL APARCAMIENTO RESERVADO**

NO
SI
SI
-
SI
SI
SI
NO

Dos son las intervenciones propuestas en este aparcamiento, como son la colocación de una señal vertical con el símbolo de prohibición de aparcamiento, así como su repintado, que permitir proveerle de las dimensiones mínimas exigidas.

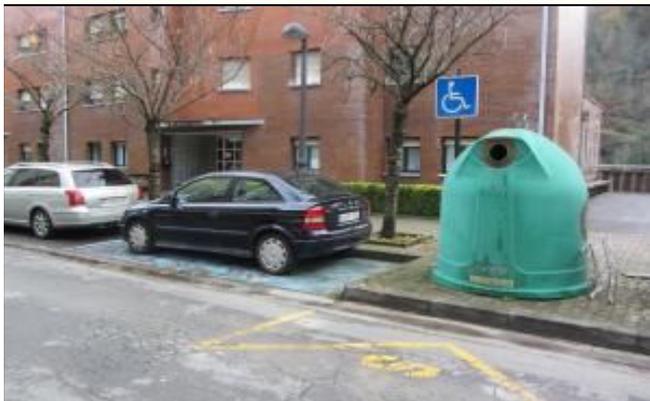
AR13**Transporte: APARCAMIENTOS RESERVADOS de BERGARA****ARTZAMENDI, 12****INFORMACION GENERAL DEL APARCAMIENTO RESERVADO**

Dirección: Artzamendi, 12Medidas:

Ancho - 2,10 mts

Largo - 5,20 mts

Tipo de aparcamiento: Línea**DIAGNOSTICO DE LA PLAZA DEL APARCAMIENTO RESERVADO**

Uds	Subtotal
* Colocación de señal vertical de prohibición de aparcamiento	1	158,36 €
* Repintado de límites de plaza de aparcamiento	1	67,87 €
Presupuesto total:		226,22 €

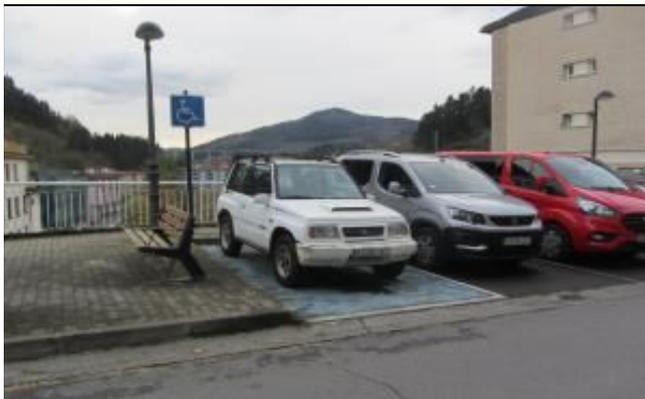
AR14**Transporte: APARCAMIENTOS RESERVADOS de BERGARA****ARTZAMENDI, 5****INFORMACION GENERAL DEL APARCAMIENTO RESERVADO**

Dirección: Artzamendi, 5Medidas:

Ancho - 2,60 mts

Uds	Subtotal
* Colocación de señal vertical de prohibición de aparcamiento	1	158,36 €
* Desplazamiento de banco	1	119,90 €
* Repintado de límites de plaza de aparcamiento	1	67,87 €
Presupuesto total:		346,13 €

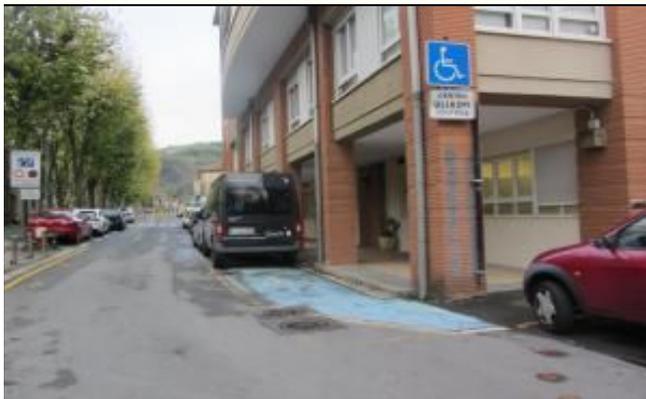
AR15**Transporte: APARCAMIENTOS RESERVADOS de BERGARA****ESPOLOIA****INFORMACION GENERAL DEL APARCAMIENTO RESERVADO**

Dirección: Espoioia, 1Medidas:

Ancho - 1,90 mts

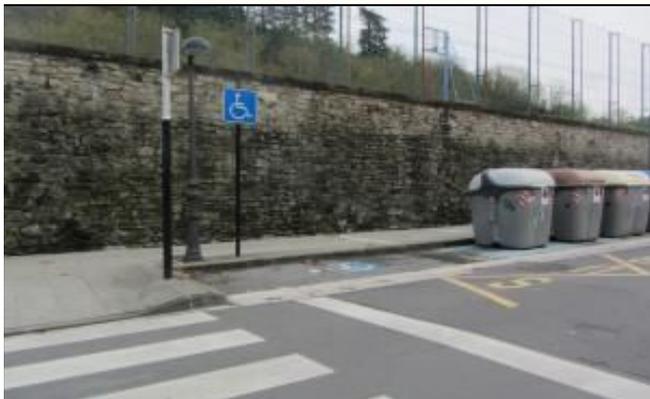
AR16**Transporte: APARCAMIENTOS RESERVADOS de BERGARA****MINTEGI, 2****INFORMACION GENERAL DEL APARCAMIENTO RESERVADO**

Dirección: Mintegi, 2Medidas:

Ancho - 1,80 mts

Uds	Subtotal
* Colocación de señal vertical de prohibición de aparcamiento	1	158,36 €
* Repintado de límites de plaza de aparcamiento	1	67,87 €
Presupuesto total:		226,22 €

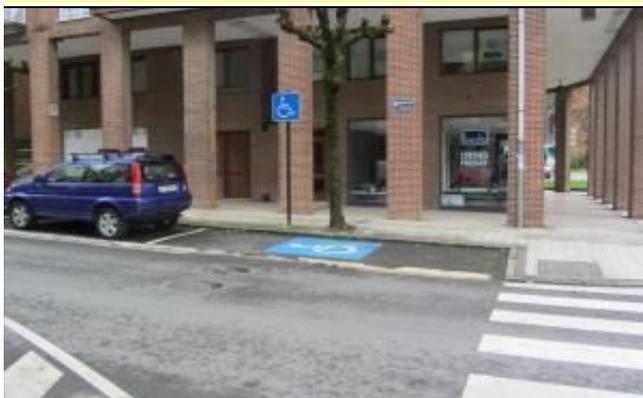
AR17**Transporte: APARCAMIENTOS RESERVADOS de BERGARA****ARRIZURRI****INFORMACION GENERAL DEL APARCAMIENTO RESERVADO**

Dirección: Arrizurri, 7Medidas:

Ancho - 1,80 mts

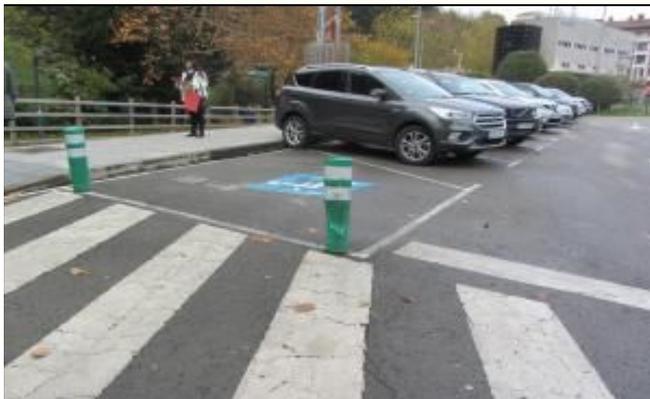
AR18**Transporte: APARCAMIENTOS RESERVADOS de BERGARA****BUS GELTOKIA****INFORMACION GENERAL DEL APARCAMIENTO RESERVADO**

Dirección: Ibargarai hiribideaMedidas:

Ancho - 2,80 mts

Uds	Subtotal
* Colocación de señal vertical de prohibición de aparcamiento	1	158,36 €
* Colocación de señal vertical con el símbolo internacional de accesibilidad	1	158,36 €
Presupuesto total:		316,71 €

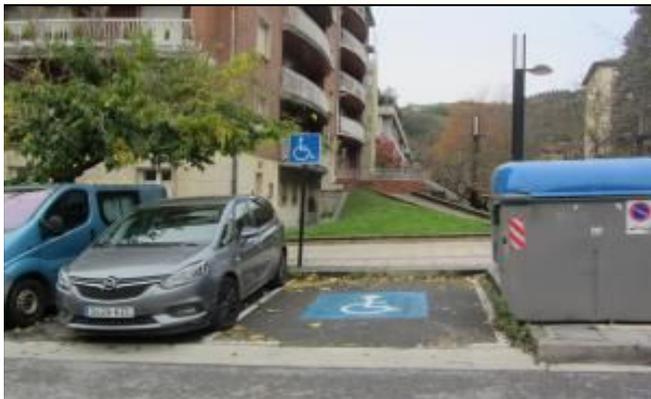
AR19**Transporte: APARCAMIENTOS RESERVADOS de BERGARA****RAMON Mª LILI, 7****INFORMACION GENERAL DEL APARCAMIENTO RESERVADO**

Dirección: Ramón Mª Lili, 7Medidas:

Ancho - 3,00 mts

Uds	Subtotal
* Colocación de señal vertical de prohibición de aparcamiento	1	158,36 €
* Desplazamiento de los contenedores de basura	1	119,90 €
Presupuesto total:		278,26 €

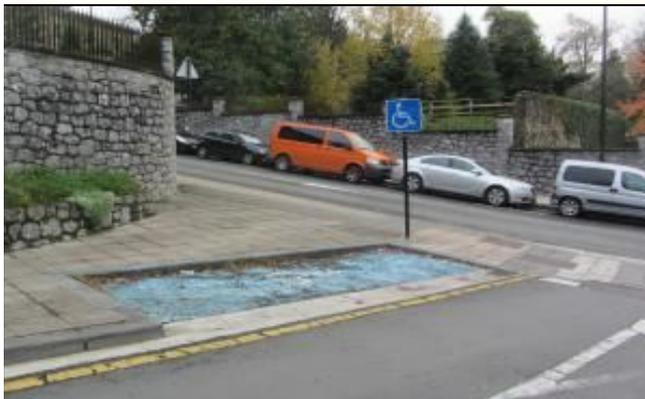
AR20**Transporte: APARCAMIENTOS RESERVADOS de BERGARA****RAMON M^a LILI****INFORMACION GENERAL DEL APARCAMIENTO RESERVADO**

Dirección: Ramón M^a LiliMedidas:

Ancho - 1,80 mts

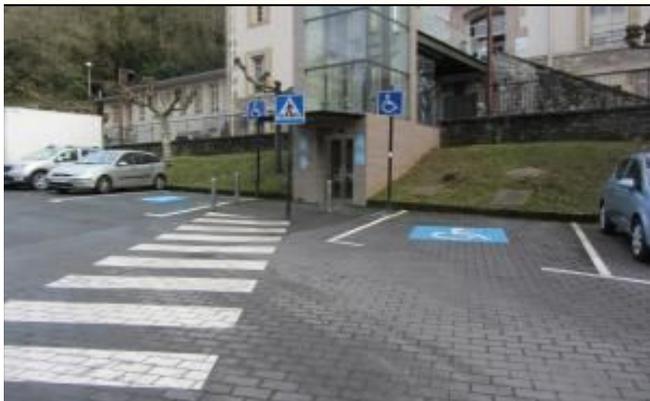
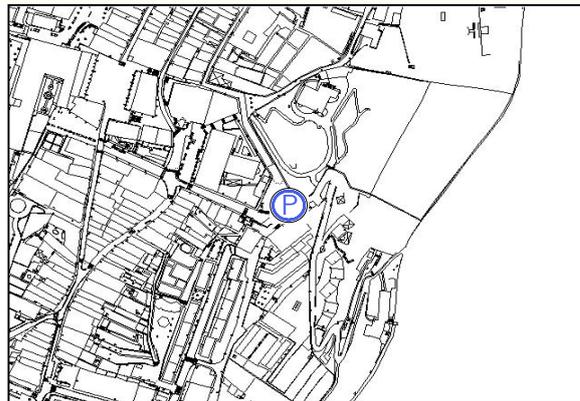
AR21**Transporte: APARCAMIENTOS RESERVADOS de BERGARA****MADALENA PLAZA****INFORMACION GENERAL DEL APARCAMIENTO RESERVADO**

Dirección: Madalena plaza, 1Medidas:

Ancho - 3,00 mts

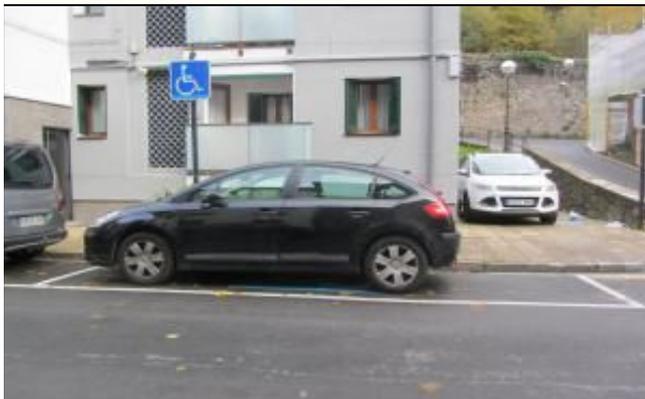
AR22**Transporte: APARCAMIENTOS RESERVADOS de BERGARA****ZABALOTEGI 9****INFORMACION GENERAL DEL APARCAMIENTO RESERVADO**

Dirección: Zabalotegi, 9Medidas:

Ancho - 2,20 mts

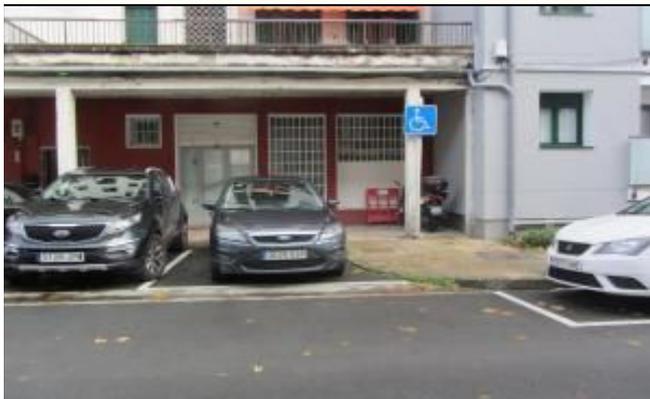
AR23**Transporte: APARCAMIENTOS RESERVADOS de BERGARA****ZABALOTEGI, 7****INFORMACION GENERAL DEL APARCAMIENTO RESERVADO**

Dirección: Zabalotegi, 7Medidas:

Ancho - 2,40 mts

Uds	Subtotal
* Colocación de señal vertical de prohibición de aparcamiento	1	158,36 €
* Repintado de límites de plaza de aparcamiento	1	67,87 €
Presupuesto total:		226,22 €

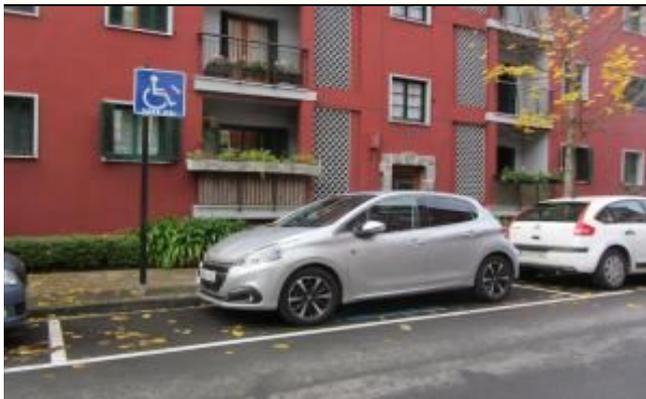
AR24**Transporte: APARCAMIENTOS RESERVADOS de BERGARA****ZABALOTEGI 4****INFORMACION GENERAL DEL APARCAMIENTO RESERVADO**

Dirección: Zabalotegi, 4Medidas:

Ancho - 2,20 mts

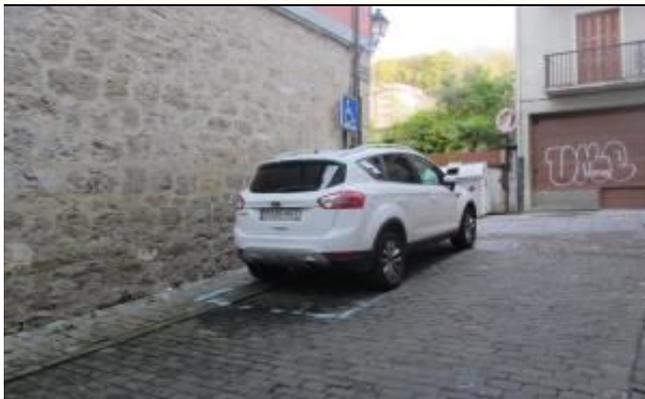
AR25**Transporte: APARCAMIENTOS RESERVADOS de BERGARA****ARRESE****INFORMACION GENERAL DEL APARCAMIENTO RESERVADO**

Dirección: ArreseMedidas:

Ancho - 2,00 mts

Uds	Subtotal
* Colocación de señal vertical de prohibición de aparcamiento	1	158,36 €
* Repintado de límites de plaza de aparcamiento	1	67,87 €
Presupuesto total:		226,22 €

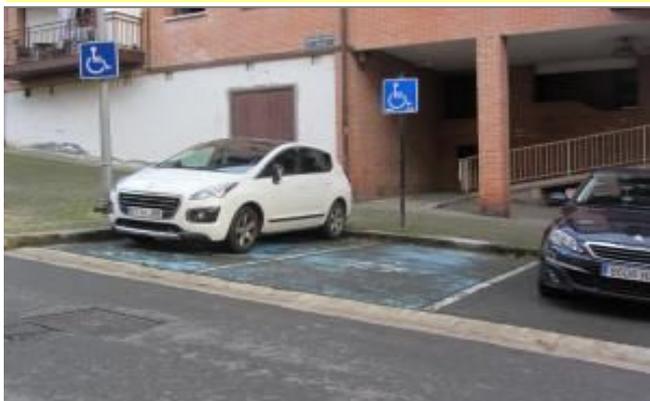
AR26**Transporte: APARCAMIENTOS RESERVADOS de BERGARA****ARANERREKA, 36****INFORMACION GENERAL DEL APARCAMIENTO RESERVADO**

Dirección: Aranerreka, 36Medidas:

Ancho - 2,20 mts

Uds	Subtotal
* Colocación de señal vertical de prohibición de aparcamiento	1	158,36 €
* Repintado de límites de plaza de aparcamiento	2	135,74 €
Presupuesto total:		294,09 €

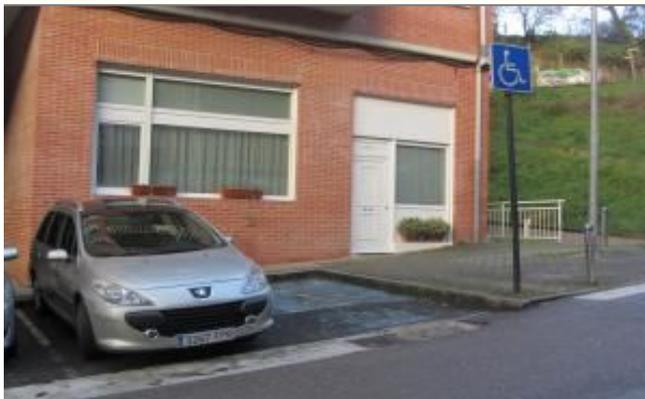
AR27**Transporte: APARCAMIENTOS RESERVADOS de BERGARA****ARANERREKA, 27****INFORMACION GENERAL DEL APARCAMIENTO RESERVADO**

Dirección: Aranerreka, 27Medidas:

Ancho - 2,20 mts

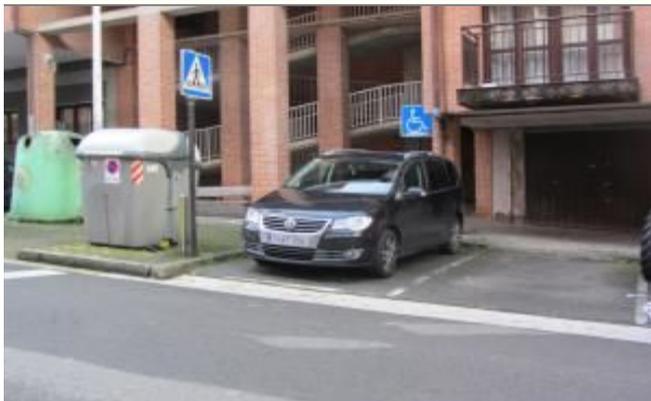
AR28**Transporte: APARCAMIENTOS RESERVADOS de BERGARA****ARANERREKA, 26****INFORMACION GENERAL DEL APARCAMIENTO RESERVADO**

Dirección: Aranerreka, 26Medidas: Ancho - 2,50 mts
Largo - 4,20 mtsTipo de aparcamiento: Batería**DIAGNOSTICO DE LA PLAZA DEL APARCAMIENTO RESERVADO**

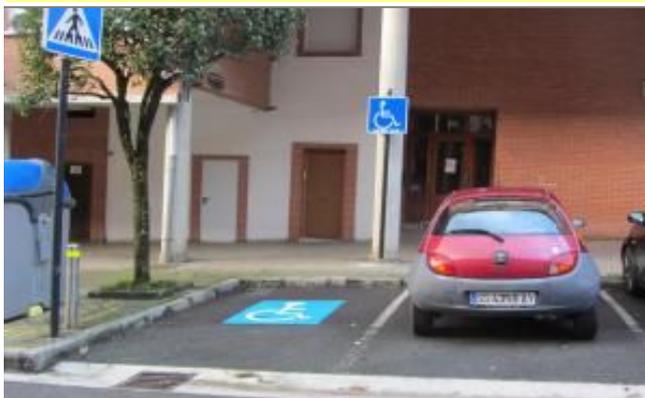
AR29**Transporte: APARCAMIENTOS RESERVADOS de BERGARA****ARANERREKA, 19****INFORMACION GENERAL DEL APARCAMIENTO RESERVADO**

Dirección: Aranerreka, 19Medidas:

Ancho - 2,50 mts

Uds	Subtotal
* Colocación de señal vertical de prohibición de aparcamiento	1	158,36 €
* Repintado de límites de plaza de aparcamiento	1	67,87 €
* Construcción de rebaje	1	791,78 €
Presupuesto total:		1.018,00 €

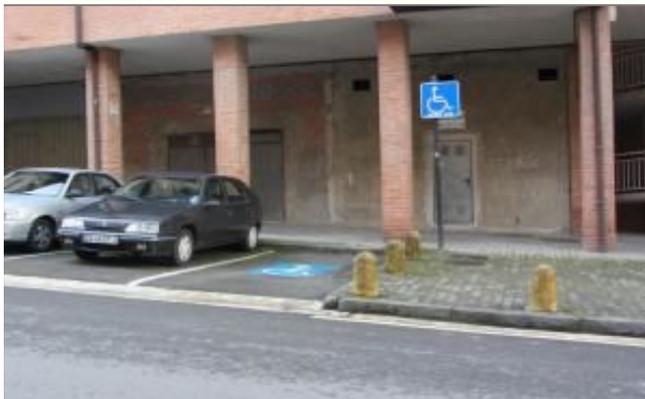
AR30**Transporte: APARCAMIENTOS RESERVADOS de BERGARA****ARANERREKA, 24****INFORMACION GENERAL DEL APARCAMIENTO RESERVADO**

Dirección: Aranerreka, 24Medidas:

Ancho - 2,20 mts

Uds	Subtotal
* Colocación de señal vertical de prohibición de aparcamiento	1	158,36 €
* Repintado de límites de plaza de aparcamiento	1	67,87 €
* Construcción de rebaje	1	791,78 €
Presupuesto total:		1.018,00 €

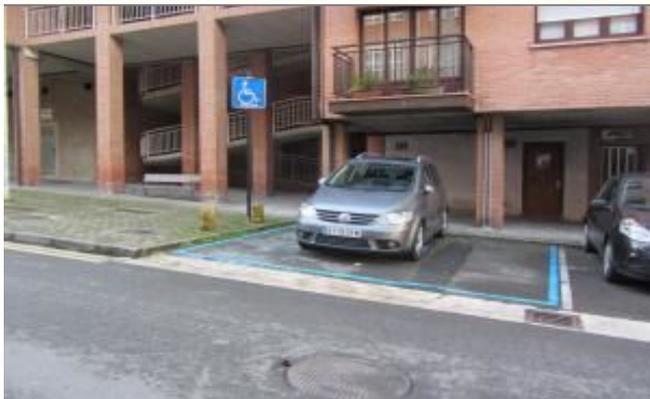
AR31**Transporte: APARCAMIENTOS RESERVADOS de BERGARA****ARANERREKA, 16****INFORMACION GENERAL DEL APARCAMIENTO RESERVADO**

Dirección: Aranerreka, 16Medidas:

Ancho - 4,50 mts

Uds	Subtotal
* Colocación de señal vertical de prohibición de aparcamiento	1	143,96 €
* Construcción de rebaje	1	791,78 €
Presupuesto total:		935,74 €

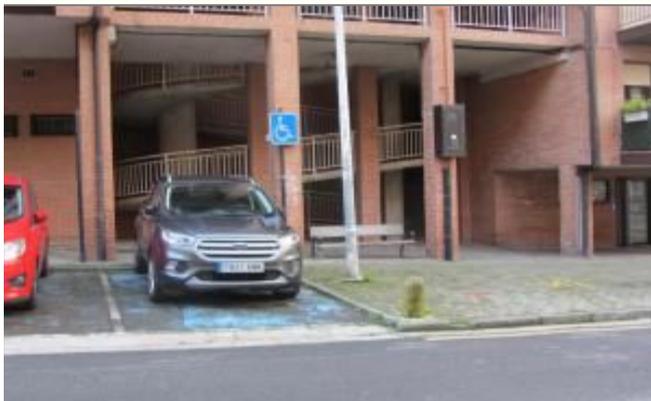
AR32**Transporte: APARCAMIENTOS RESERVADOS de BERGARA****ARANERREKA, 8****INFORMACION GENERAL DEL APARCAMIENTO RESERVADO**

Dirección: Aranerreka, 8Medidas:

Ancho - 2,20 mts

Uds	Subtotal
* Colocación de señal vertical de prohibición de aparcamiento	1	158,36 €
* Repintado de límites de plaza de aparcamiento	1	67,87 €
* Construcción de rebaje	1	791,78 €
Presupuesto total:		1.018,00 €

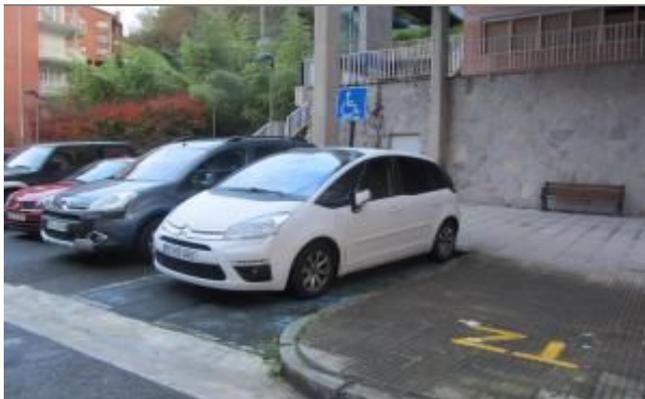
AR33**Transporte: APARCAMIENTOS RESERVADOS de BERGARA****KOLDO ELEIZALDE****INFORMACION GENERAL DEL APARCAMIENTO RESERVADO**

Dirección: Koldo Eleizalde, 32Medidas:

Ancho - 2,50 mts

Uds	Subtotal
* Colocación de señal vertical de prohibición de aparcamiento	1	158,36 €
* Repintado de límites de plaza de aparcamiento	1	67,87 €
Presupuesto total:		226,22 €

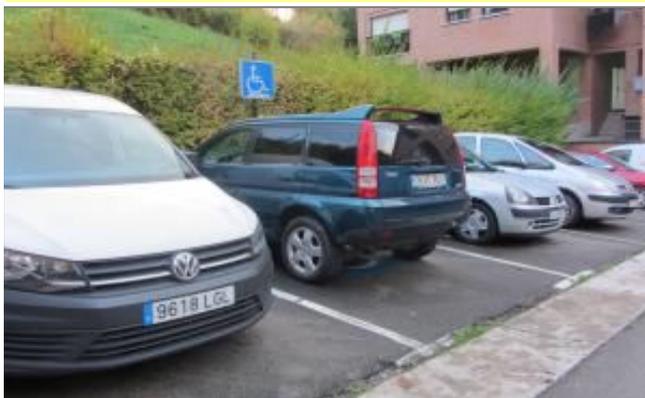
AR34**Transporte: APARCAMIENTOS RESERVADOS de BERGARA****IRIBURU 8****INFORMACION GENERAL DEL APARCAMIENTO RESERVADO**

Dirección: Iriburu, 8Medidas:

Ancho - 2,40 mts

Uds	Subtotal
* Colocación de señal vertical de prohibición de aparcamiento	1	158,36 €
* Repintado de límites de plaza de aparcamiento	1	67,87 €
Presupuesto total:		226,22 €

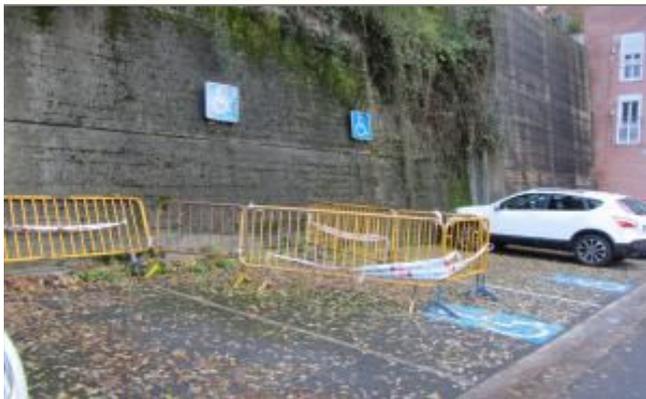
AR35**Transporte: APARCAMIENTOS RESERVADOS de BERGARA****IRIBURU 4****INFORMACION GENERAL DEL APARCAMIENTO RESERVADO**

Dirección: Iriburu, 4Medidas:

Ancho - 2,40 mts

Uds	Subtotal
* Colocación de señal vertical de prohibición de aparcamiento	2	316,71 €
* Repintado de límites de plaza de aparcamiento	2	135,74 €
Presupuesto total:		452,45 €

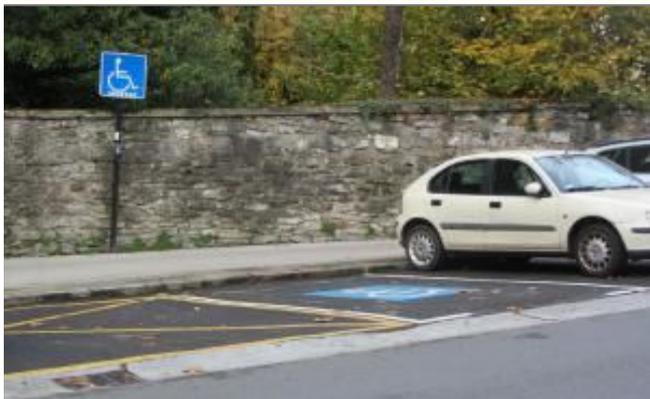
AR36**Transporte: APARCAMIENTOS RESERVADOS de BERGARA****BURDIÑATE****INFORMACION GENERAL DEL APARCAMIENTO RESERVADO**

Dirección: Burdiñate, 1Medidas:

Ancho - 2,40 mts

Uds	Subtotal
* Colocación de señal vertical de prohibición de aparcamiento	1	158,36 €
* Repintado de límites de plaza de aparcamiento	1	67,87 €
Presupuesto total:		226,22 €

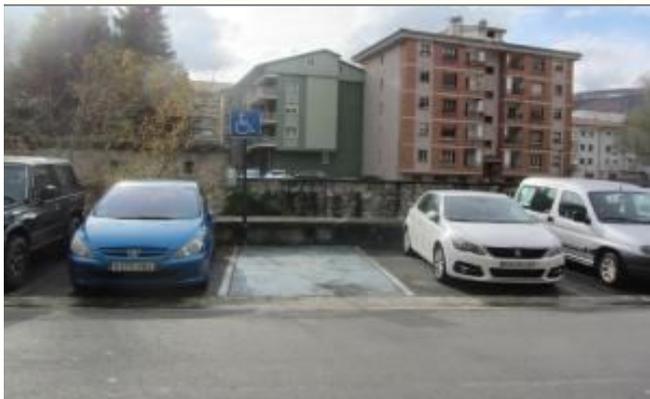
AR37**Transporte: APARCAMIENTOS RESERVADOS de BERGARA****ZUBIETA****INFORMACION GENERAL DEL APARCAMIENTO RESERVADO**

Dirección: Zubieta, 46Medidas:

Ancho - 2,30 mts

Uds	Subtotal
* Colocación de señal vertical de prohibición de aparcamiento	1	158,36 €
* Repintado de límites de plaza de aparcamiento	1	67,87 €
Presupuesto total:		226,22 €

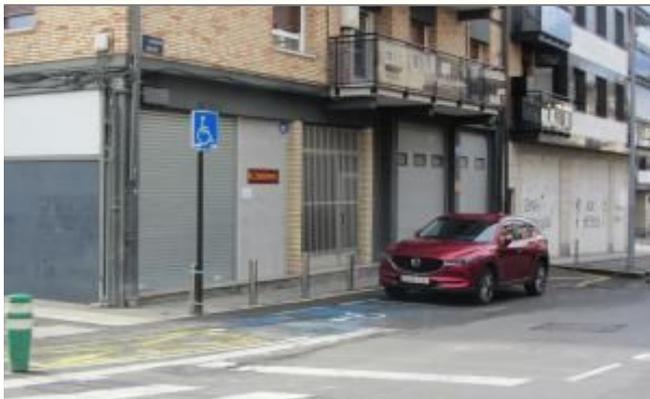
AR38**Transporte: APARCAMIENTOS RESERVADOS de BERGARA****LIZARIA 1****INFORMACION GENERAL DEL APARCAMIENTO RESERVADO**

Dirección: Lizaria, 1Medidas:

Ancho - 2,20 mts

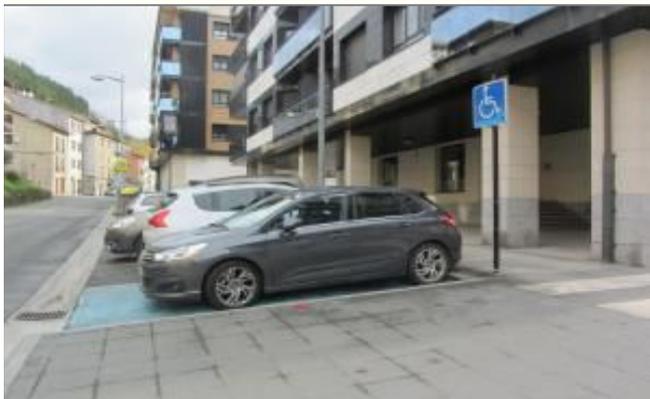
Dirección: Lizaria San Lorentzo, 7Medidas: Ancho - 2,70 mts
Largo - 4,70 mtsTipo de aparcamiento: Batería**DIAGNOSTICO DE LA PLAZA DEL APARCAMIENTO RESERVADO**

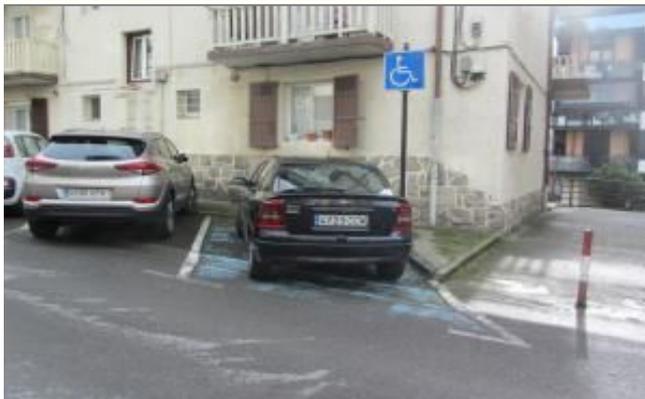
AR40**Transporte: APARCAMIENTOS RESERVADOS de BERGARA****MADURA, 4****INFORMACION GENERAL DEL APARCAMIENTO RESERVADO**

Dirección: Madura, 4Medidas:

Ancho - 3,10 mts

Uds	Subtotal
* Colocación de señal vertical de prohibición de aparcamiento	1	158,36 €
* Construcción de rebaje	1	791,78 €
* Repintado de límites de plaza de aparcamiento	1	67,87 €
Presupuesto total:		1.018,00 €

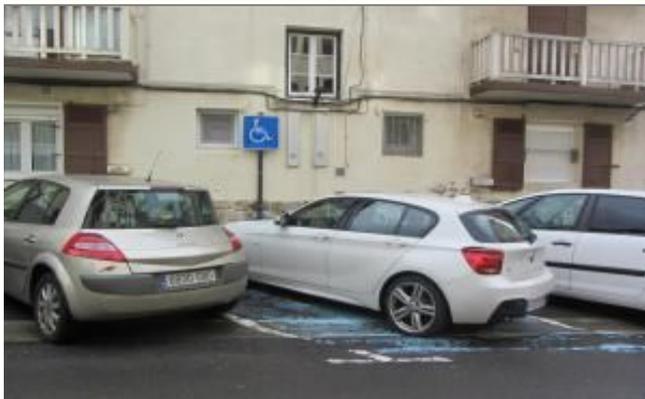
AR41**Transporte: APARCAMIENTOS RESERVADOS de BERGARA****MADURA, 14****INFORMACION GENERAL DEL APARCAMIENTO RESERVADO**

Dirección: Madura, 14Medidas:

Ancho - 3,10 mts

Uds	Subtotal
* Colocación de señal vertical de prohibición de aparcamiento	1	158,36 €
* Construcción de rebaje	1	791,78 €
* Repintado de límites de plaza de aparcamiento	1	67,87 €
Presupuesto total:		1.018,00 €

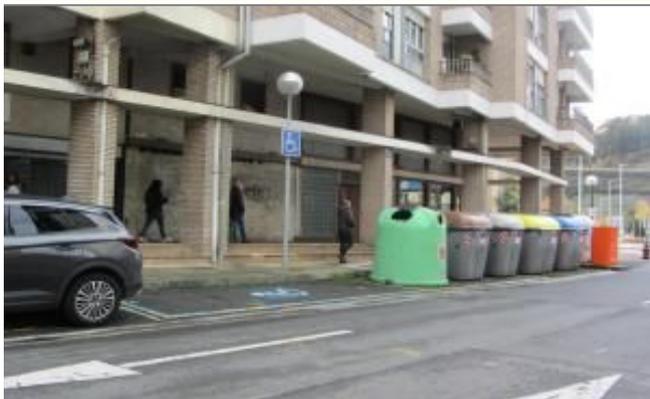
Dirección: Lizaria, 25Medidas: Ancho - 3,10 mts
Largo - 4,80 mtsTipo de aparcamiento: Batería**DIAGNOSTICO DE LA PLAZA DEL APARCAMIENTO RESERVADO**

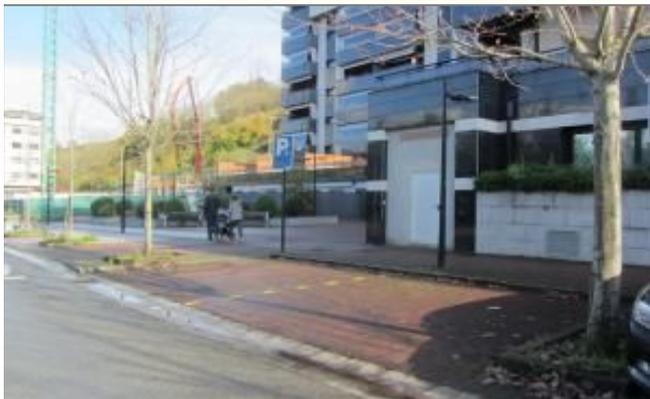
AR43**Transporte: APARCAMIENTOS RESERVADOS de BERGARA****ERNAI, 19****INFORMACION GENERAL DEL APARCAMIENTO RESERVADO**

Dirección: Ernai, 19Medidas:

Ancho - 3,10 mts

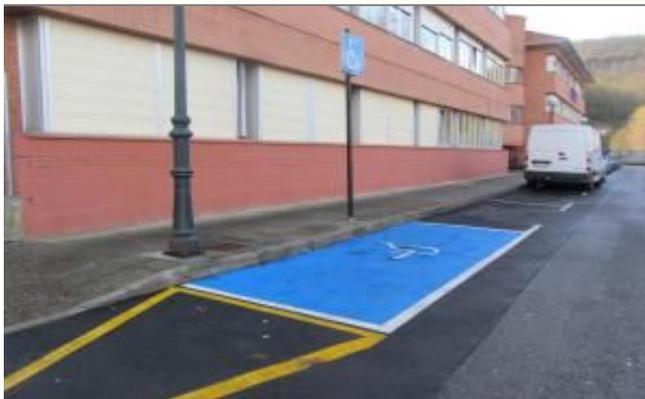
AR44**Transporte: APARCAMIENTOS RESERVADOS de BERGARA****BONI LASKURAIN****INFORMACION GENERAL DEL APARCAMIENTO RESERVADO**

Dirección: Boni Laskurain, 25Medidas:

Ancho - 2,00 mts

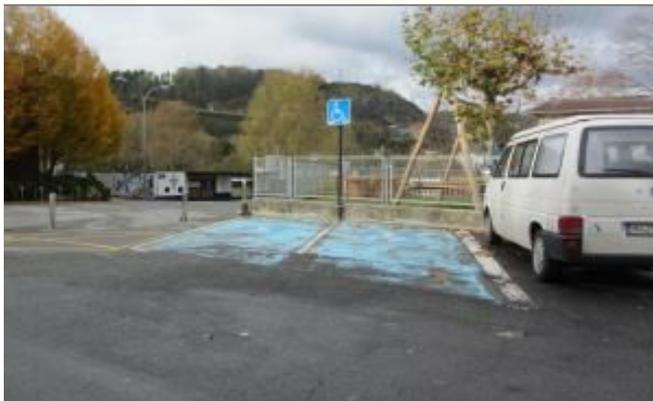
AR45**Transporte: APARCAMIENTOS RESERVADOS de BERGARA****PISCINA MUNICIPAL****INFORMACION GENERAL DEL APARCAMIENTO RESERVADO**

Dirección: Piscinas AgorrosinMedidas:

Ancho - 2,40 mts

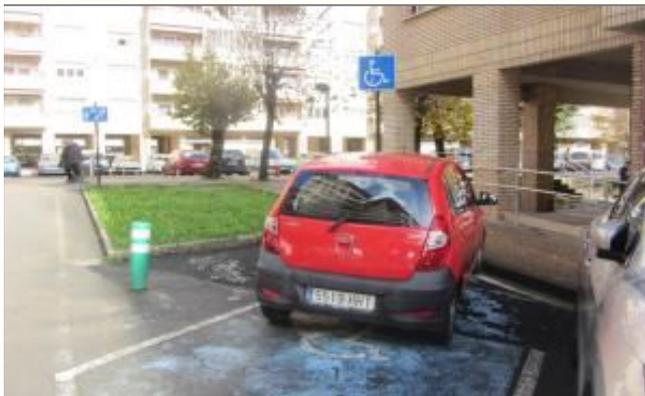
AR46**Transporte: APARCAMIENTOS RESERVADOS de BERGARA****MATZIATEGI, 29****INFORMACION GENERAL DEL APARCAMIENTO RESERVADO**

Dirección: Matziategi, 29Medidas:

Ancho - 3,00 mts

Largo - 5,00 mts

Tipo de aparcamiento: Batería**DIAGNOSTICO DE LA PLAZA DEL APARCAMIENTO RESERVADO**

SI
NO
NO
-
SI
SI
SI
NO

Las intervenciones propuestas en este aparcamiento son la colocación de una señal vertical con el símbolo de prohibición de aparcamiento, así como su repintado. Por último, se propone la construcción de una rampa para facilitar el acceso a la acera.

Uds	Subtotal
* Colocación de señal vertical de prohibición de aparcamiento	1	158,36 €
* Construcción de rampa	1	791,78 €
* Repintado de límites de plaza de aparcamiento	1	67,87 €
Presupuesto total:		1.018,00 €

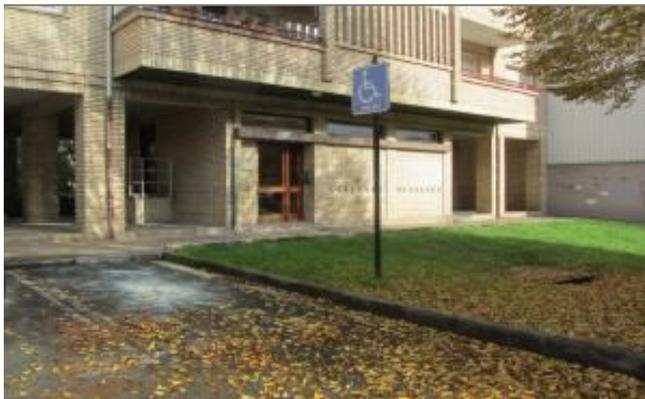
AR47**Transporte: APARCAMIENTOS RESERVADOS de BERGARA****MATZIATEGI, 26****INFORMACION GENERAL DEL APARCAMIENTO RESERVADO**

Dirección: Matziategi, 26Medidas:

Ancho - 2,40 mts

Largo - 4,70 mts

Tipo de aparcamiento: Batería**DIAGNOSTICO DE LA PLAZA DEL APARCAMIENTO RESERVADO**

NO
NO
NO
NO
SI
SI
SI
NO

Las intervenciones propuestas en este aparcamiento son la colocación de una señal vertical con el símbolo de prohibición de aparcamiento, así como su repintado, que permitan proveerle de las dimensiones mínimas exigidas por la Ley. Por último, se propone la construcción de un rebaje en la zona verde para facilitar el acceso a esta.

Uds	Subtotal
* Colocación de señal vertical de prohibición de aparcamiento	1	158,36 €
* Construcción de rebaje	1	791,78 €
* Repintado de límites de plaza de aparcamiento	1	67,87 €
Presupuesto total:		1.018,00 €

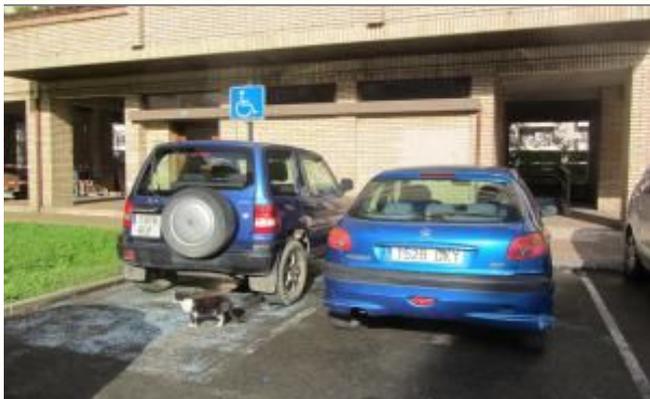
AR48**Transporte: APARCAMIENTOS RESERVADOS de BERGARA****MATZIATEGI, 30****INFORMACION GENERAL DEL APARCAMIENTO RESERVADO**

Dirección: Matziategi, 30Medidas:

Ancho - 2,40 mts

Largo - 4,70 mts

Tipo de aparcamiento: Batería**DIAGNOSTICO DE LA PLAZA DEL APARCAMIENTO RESERVADO**

NO
NO
NO
NO
SI
SI
SI
NO

Las intervenciones propuestas en este aparcamiento son la colocación de una señal vertical con el símbolo de prohibición de aparcamiento, así como su repintado, que permitan proveerle de las dimensiones mínimas exigidas por la Ley. Por último, se propone la construcción de un rebaje en la zona verde para facilitar el acceso a esta.

Uds	Subtotal
* Colocación de señal vertical de prohibición de aparcamiento	1	158,36 €
* Construcción de rebaje	1	791,78 €
* Repintado de límites de plaza de aparcamiento	1	67,87 €
Presupuesto total:		1.018,00 €

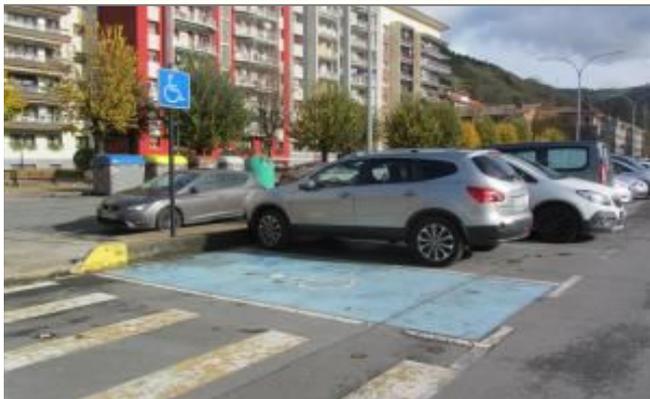
AR49**Transporte: APARCAMIENTOS RESERVADOS de BERGARA****APARCAMIENTO HILERRIA****INFORMACION GENERAL DEL APARCAMIENTO RESERVADO**

Dirección: Aparcamiento hilerríaMedidas:

Ancho - 2,50 mts

Largo - 5,40 mts

Tipo de aparcamiento: Batería**DIAGNOSTICO DE LA PLAZA DEL APARCAMIENTO RESERVADO**

NO
SI
SI
NO
SI
SI
SI
NO

Para que esta plaza cumpla con la normativa, ha de ser pintada de nuevo, ya que sus medidas están por debajo de lo exigido, y también para que se puedan dejar los 2 mts. libres entre el aparcamiento y el paso de peatones colindante, de tal manera que cuando se proceda a su uso, no se invada parte del mismo. Por último se propone la colocación de una señal de prohibición de aparcamiento al resto de los vehículos.

Uds	Subtotal
* Colocación de señal vertical de prohibición de aparcamiento	1	158,36 €
* Repintado de límites de plaza de aparcamiento	1	67,87 €
Presupuesto total:		226,22 €

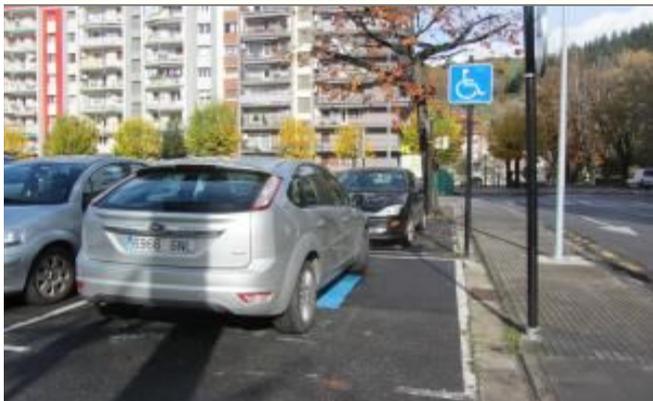
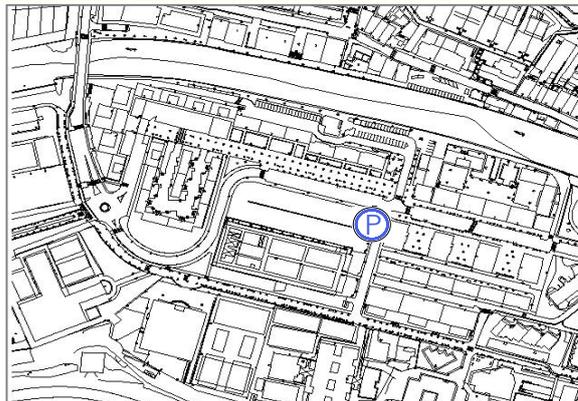
AR50**Transporte: APARCAMIENTOS RESERVADOS de BERGARA****APARCAMIENTO HILERRIA****INFORMACION GENERAL DEL APARCAMIENTO RESERVADO**

Dirección: Aparcamiento hilerriaMedidas:

Ancho - 3,60 mts

Largo - 5,50 mts

Tipo de aparcamiento: Batería**DIAGNOSTICO DE LA PLAZA DEL APARCAMIENTO RESERVADO**

SI
SI
SI
-
SI
SI
SI
NO

Se aconseja colocar una señal vertical con el símbolo de prohibición de aparcamiento.

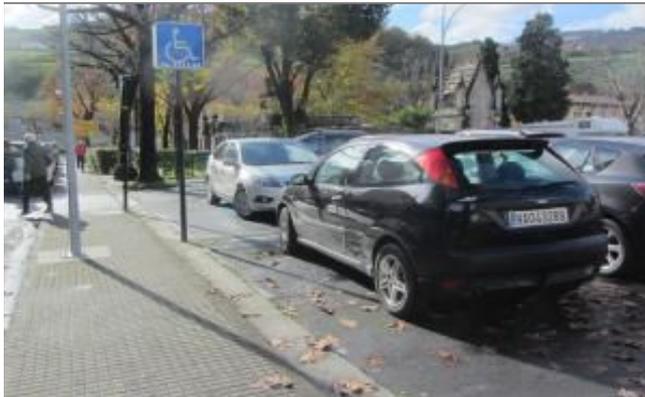
AR51**Transporte: APARCAMIENTOS RESERVADOS de BERGARA****APARCAMIENTO HILERRIA****INFORMACION GENERAL DEL APARCAMIENTO RESERVADO**

Dirección: Aparcamiento hilerriaMedidas:

Ancho - 3,60 mts

Largo - 5,50 mts

Tipo de aparcamiento: Batería**DIAGNOSTICO DE LA PLAZA DEL APARCAMIENTO RESERVADO**

SI
SI
SI
-
SI
SI
SI
NO

Se aconseja colocar una señal vertical con el símbolo de prohibición de aparcamiento.

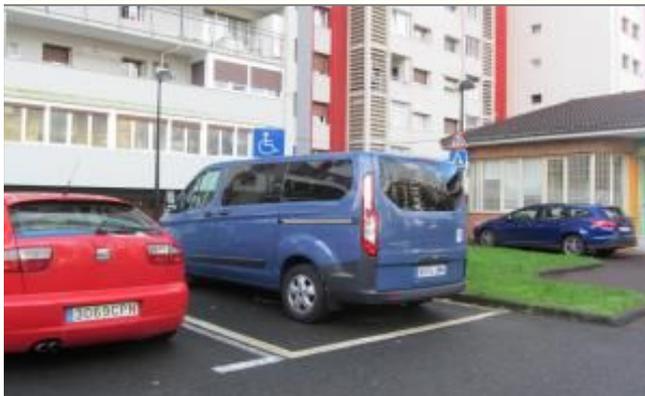
AR52**Transporte: APARCAMIENTOS RESERVADOS de BERGARA****ASPACE****INFORMACION GENERAL DEL APARCAMIENTO RESERVADO**

Dirección: Ibaiondo pasealekuaMedidas:

Ancho - 3,20 mts

Largo - 5,00 mts

Tipo de aparcamiento: Batería**DIAGNOSTICO DE LA PLAZA DEL APARCAMIENTO RESERVADO**

NO
SI
-
-
SI
SI
SI
NO

Las intervenciones propuestas en este aparcamiento son la colocación de una señal vertical con el símbolo de prohibición de aparcamiento, así como su repintado, que permitan proveerle de las dimensiones mínimas exigidas por la Ley.

Uds	Subtotal
* Colocación de señal vertical de prohibición de aparcamiento	1	158,36 €
* Repintado de límites de plaza de aparcamiento	1	67,87 €
Presupuesto total:		226,22 €

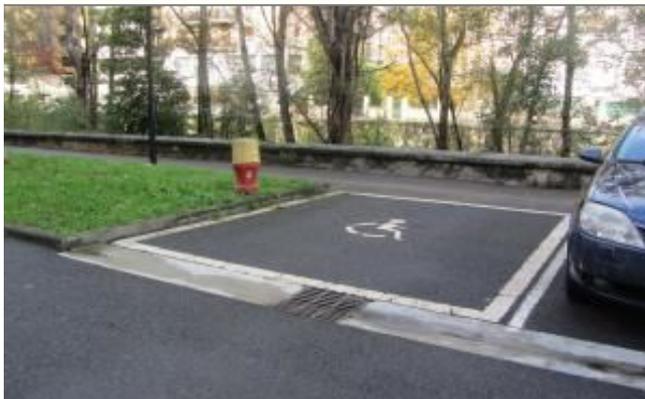
AR53**Transporte: APARCAMIENTOS RESERVADOS de BERGARA****ASPACE****INFORMACION GENERAL DEL APARCAMIENTO RESERVADO**

Dirección: Ibaiondo pasealekuaMedidas:

Ancho - 3,20 mts

Largo - 5,00 mts

Tipo de aparcamiento: Batería**DIAGNOSTICO DE LA PLAZA DEL APARCAMIENTO RESERVADO**

NO
SI
-
-
SI
SI
NO
NO

Uds	Subtotal
* Colocación de señal vertical de prohibición de aparcamiento	1	158,36 €
* Colocación de señal vertical con el símbolo internacional de accesibilidad	1	158,36 €
* Repintado de límites de plaza de aparcamiento	1	67,87 €
Presupuesto total:		384,58 €

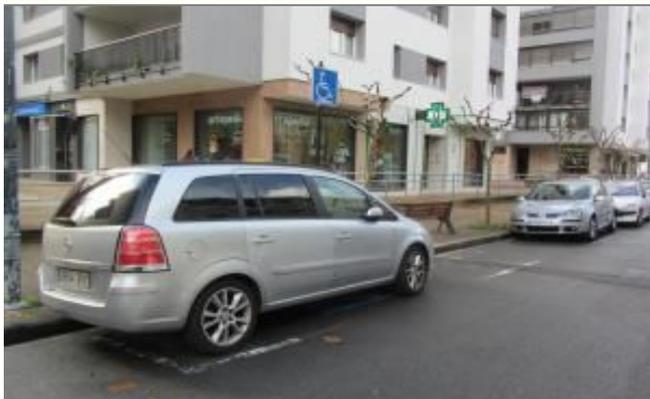
AR54**Transporte: APARCAMIENTOS RESERVADOS de BERGARA****MATXIATEGI 5****INFORMACION GENERAL DEL APARCAMIENTO RESERVADO**

Dirección: Matxiategi, 5Medidas:

Ancho - 2,00 mts

Largo - 5,50 mts

Tipo de aparcamiento: Línea**DIAGNOSTICO DE LA PLAZA DEL APARCAMIENTO RESERVADO**

Uds	Subtotal
* Colocación de señal vertical de prohibición de aparcamiento	1	158,36 €
* Construcción de rebaje	1	738,60 €
Presupuesto total:		896,96 €

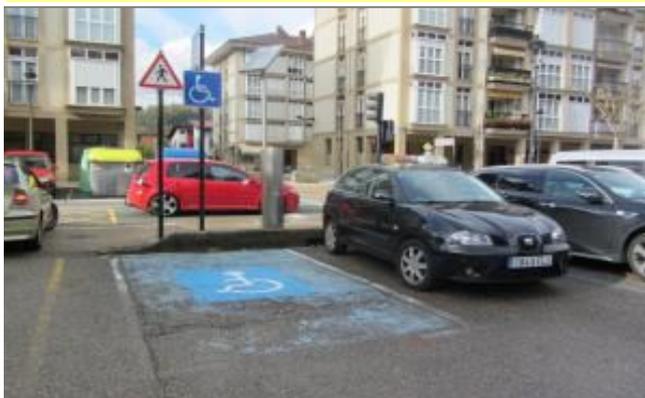
AR55**Transporte: APARCAMIENTOS RESERVADOS de BERGARA****APARCAMIENTO AZOKA****INFORMACION GENERAL DEL APARCAMIENTO RESERVADO**

Dirección: Aparcamiento azokaMedidas:

Ancho - 2,50 mts

Uds	Subtotal
* Colocación de señal vertical de prohibición de aparcamiento	1	158,36 €
* Repintado de límites de plaza de aparcamiento	1	67,87 €
Presupuesto total:		226,22 €

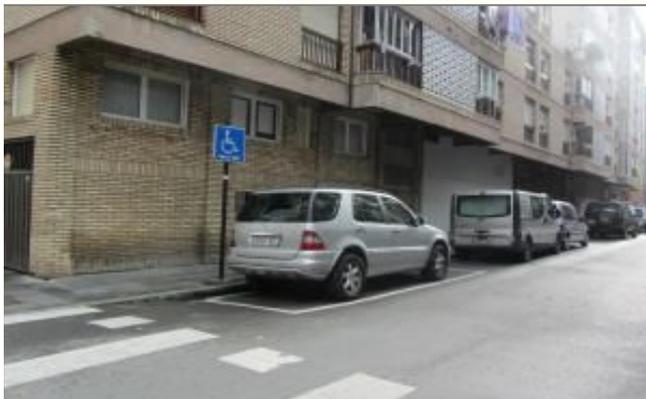
AR56Transporte: **APARCAMIENTOS RESERVADOS de BERGARA****ZURRADERO****INFORMACION GENERAL DEL APARCAMIENTO RESERVADO**

Dirección: Zurradero, 6Medidas:

Ancho - 1,90 mts

Uds	Subtotal
* Colocación de señal vertical de prohibición de aparcamiento	1	158,36 €
* Repintado de límites de plaza de aparcamiento	1	67,87 €
Presupuesto total:		226,22 €

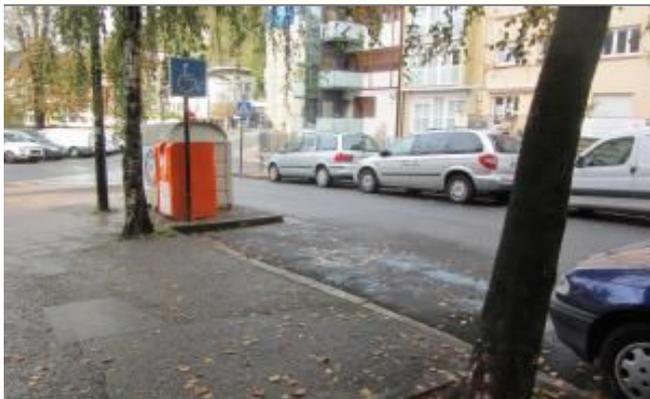
AR57**Transporte: APARCAMIENTOS RESERVADOS de BERGARA****KRUZ GALLASTEGUI****INFORMACION GENERAL DEL APARCAMIENTO RESERVADO**

Dirección: Kruz Gallastegui, 2Medidas:

Ancho - 2,10 mts

Uds	Subtotal
* Colocación de señal vertical de prohibición de aparcamiento	1	158,36 €
* Repintado de límites de plaza de aparcamiento	1	67,87 €
Presupuesto total:		226,22 €

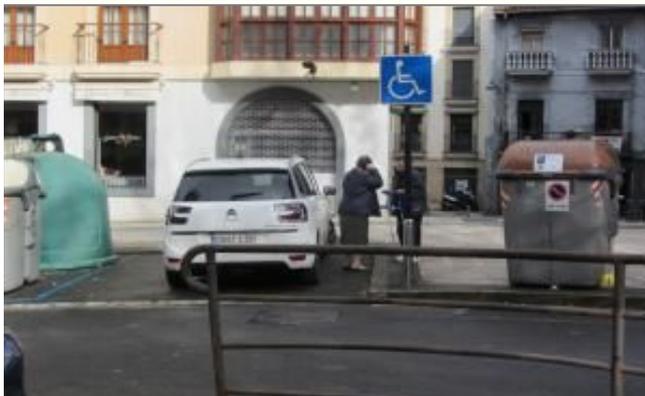
AR58**Transporte: APARCAMIENTOS RESERVADOS de BERGARA****KRUZ GALLASTEGUI****INFORMACION GENERAL DEL APARCAMIENTO RESERVADO**

Dirección: Kruz Gallastegui, 1Medidas: Ancho - 3,60 mts
Largo - 5,00 mtsTipo de aparcamiento: Línea**DIAGNOSTICO DE LA PLAZA DEL APARCAMIENTO RESERVADO**

Presupuesto total: 158,36 €

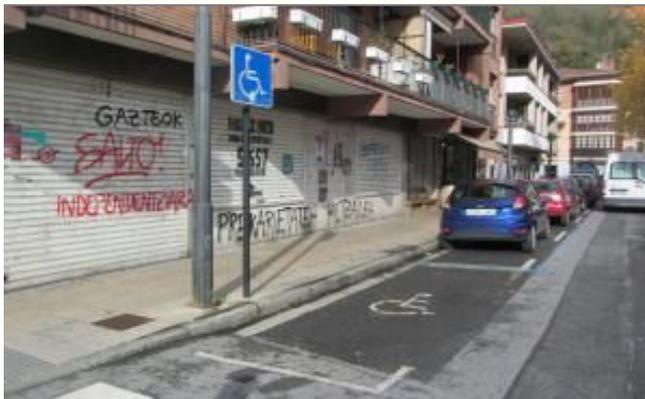
AR59**Transporte: APARCAMIENTOS RESERVADOS de BERGARA****KRUZ GALLASTEGUI****INFORMACION GENERAL DEL APARCAMIENTO RESERVADO**

Dirección: Kruz Gallastegui, 7Medidas: Ancho - 2,10 mts
Largo - 5,10 mtsTipo de aparcamiento: Línea**DIAGNOSTICO DE LA PLAZA DEL APARCAMIENTO RESERVADO**

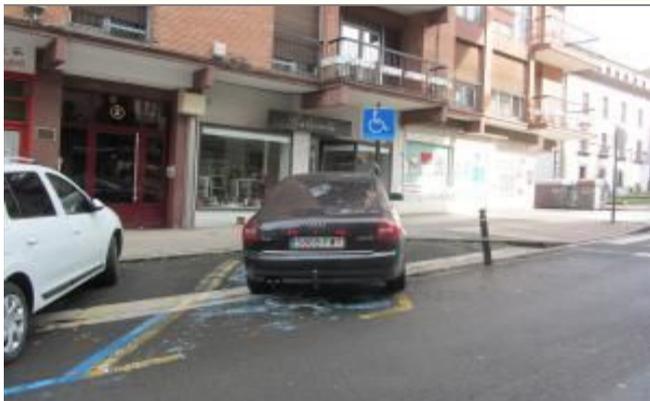
Dirección: Irizar pasealekua, 2Medidas: Ancho - 2,40 mts
Largo - 5,10 mtsTipo de aparcamiento: Batería**DIAGNOSTICO DE LA PLAZA DEL APARCAMIENTO RESERVADO**

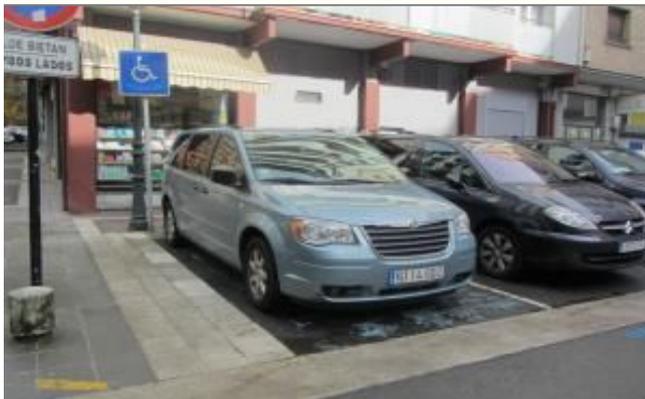
AR61**Transporte: APARCAMIENTOS RESERVADOS de BERGARA****JOAN XXIII PLAZA****INFORMACION GENERAL DEL APARCAMIENTO RESERVADO**

Dirección: Joan XXIII plaza, 2Medidas: Ancho - 2,30 mts
Largo - 5,10 mtsTipo de aparcamiento: Batería**DIAGNOSTICO DE LA PLAZA DEL APARCAMIENTO RESERVADO**

Uds	Subtotal
* Colocación de señal vertical de prohibición de aparcamiento	1	158,36 €
* Repintado de límites de plaza de aparcamiento	1	67,87 €
Presupuesto total:		226,22 €

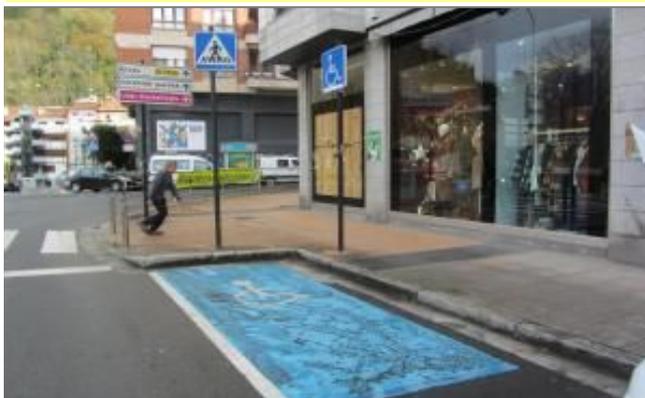
AR62**Transporte: APARCAMIENTOS RESERVADOS de BERGARA****FRAISKOZURI PLAZA****INFORMACION GENERAL DEL APARCAMIENTO RESERVADO**

Dirección: Fraiskozuri plaza, 6Medidas:

Ancho - 2,10 mts

Uds	Subtotal
* Colocación de señal vertical de prohibición de aparcamiento	1	158,36 €
* Repintado de límites de plaza de aparcamiento	1	67,87 €
Presupuesto total:		226,22 €

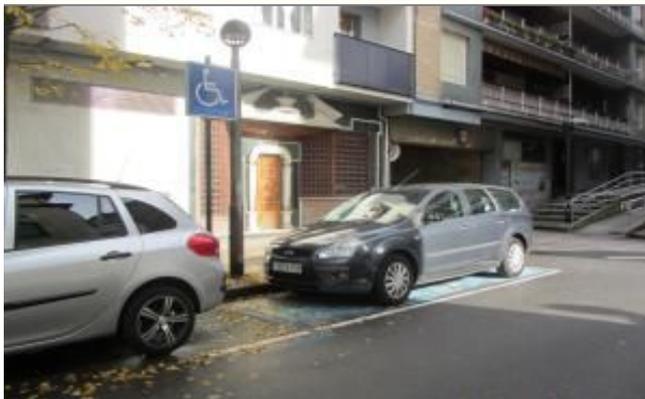
AR63**Transporte: APARCAMIENTOS RESERVADOS de BERGARA****T. ARANZADI****INFORMACION GENERAL DEL APARCAMIENTO RESERVADO**

Dirección: Fraiskozuri plaza, 6Medidas:

Ancho - 2,10 mts

Uds	Subtotal
* Colocación de señal vertical de prohibición de aparcamiento	1	158,36 €
* Repintado de límites de plaza de aparcamiento	1	67,87 €
Presupuesto total:		226,22 €

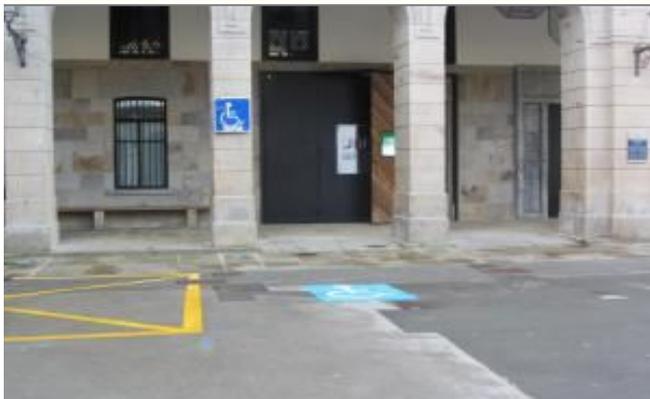
AR64**Transporte: APARCAMIENTOS RESERVADOS de BERGARA****SAN MARTIN AGIRRE PLAZA****INFORMACION GENERAL DEL APARCAMIENTO RESERVADO**

Dirección: San Martín Agirre plaza, 4Medidas:

Ancho - 3,60 mts

Presupuesto total:**158,36 €**

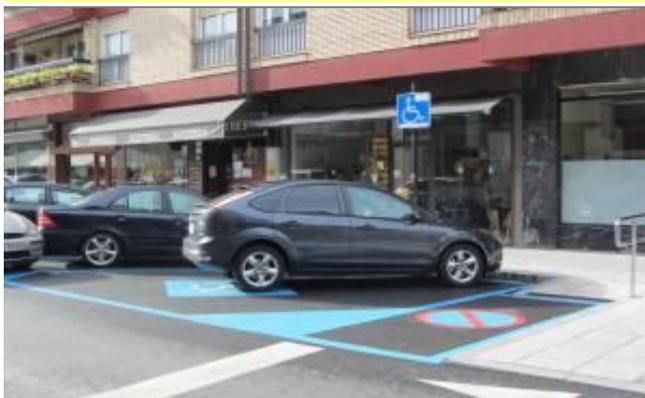
AR65**Transporte: APARCAMIENTOS RESERVADOS de BERGARA****IBARGARAI 4****INFORMACION GENERAL DEL APARCAMIENTO RESERVADO**

Dirección: Ibargarai, 4Medidas:

Ancho - 3,60 mts

Presupuesto total:**158,36 €**

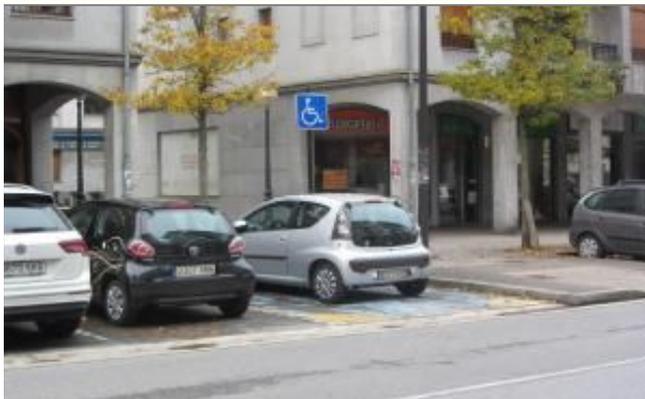
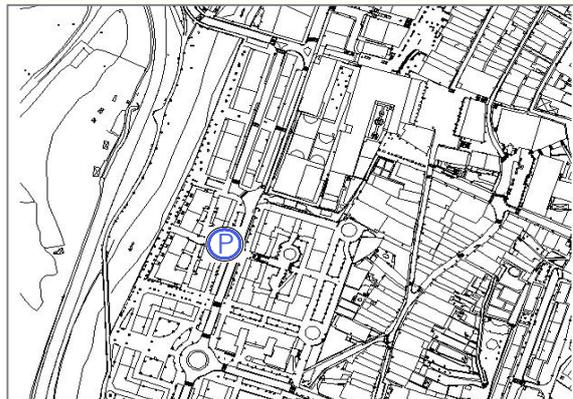
AR66**Transporte: APARCAMIENTOS RESERVADOS de BERGARA****IBARGARAI 24****INFORMACION GENERAL DEL APARCAMIENTO RESERVADO**

Dirección: Ibargarai, 24Medidas:

Ancho - 3,00 mts

Uds	Subtotal
* Colocación de señal vertical de prohibición de aparcamiento	1	158,36 €
* Construcción de rampa	1	791,78 €
* Repintado de límites de plaza de aparcamiento	1	67,87 €
Presupuesto total:		1.018,00 €

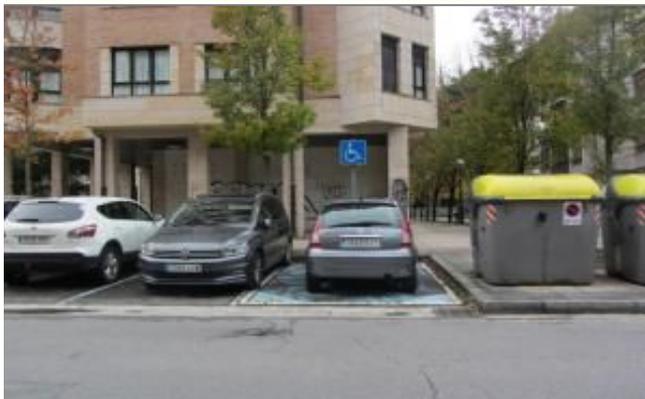
AR67**Transporte: APARCAMIENTOS RESERVADOS de BERGARA****IBARGARAI 11****INFORMACION GENERAL DEL APARCAMIENTO RESERVADO**

Dirección: Ibargarai, 11Medidas:

Ancho - 3,00 mts

Uds	Subtotal
* Colocación de señal vertical de prohibición de aparcamiento	1	158,36 €
* Construcción de rampa	1	791,78 €
* Repintado de límites de plaza de aparcamiento	1	67,87 €
Presupuesto total:		1.018,00 €
