5. BOLUMENA / VOLUMEN 5

GARRAIOAREN JARDUKETA PLANA **PLAN DE ACTUACIÓN EN EL TRANSPORTE**

5. PLAN DE ACTUACIÓN EN EL TRANSPORTE

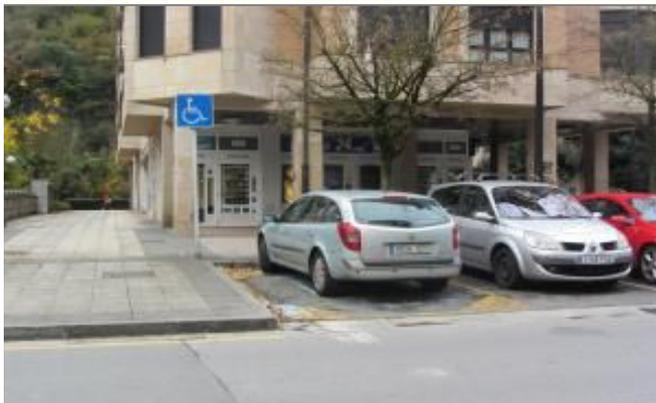
AR68**Transporte: APARCAMIENTOS RESERVADOS de BERGARA****IBARGARAI 15****INFORMACION GENERAL DEL APARCAMIENTO RESERVADO**

Dirección: Ibargarai, 15Medidas:

Ancho - 3,00 mts

Uds	Subtotal
* Colocación de señal vertical de prohibición de aparcamiento	1	158,36 €
* Construcción de rampa	1	791,78 €
* Repintado de límites de plaza de aparcamiento	1	67,87 €
Presupuesto total:		1.018,00 €

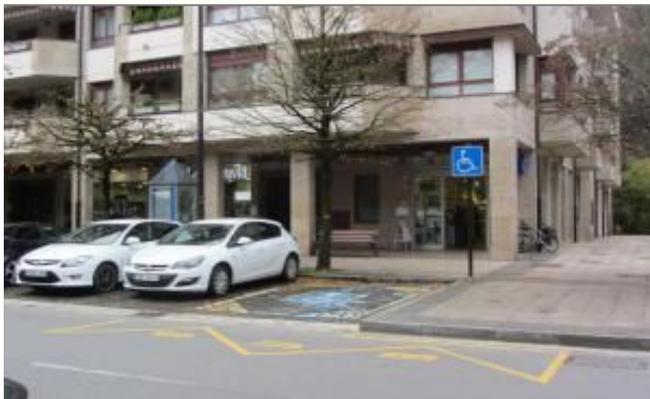
AR69**Transporte: APARCAMIENTOS RESERVADOS de BERGARA****IBARGARAI 48****INFORMACION GENERAL DEL APARCAMIENTO RESERVADO**

Dirección: Ibargarai, 48Medidas:

Ancho - 3,00 mts

Uds	Subtotal
* Colocación de señal vertical de prohibición de aparcamiento	1	158,36 €
* Construcción de rampa	1	791,78 €
* Repintado de límites de plaza de aparcamiento	1	67,87 €
Presupuesto total:		1.018,00 €

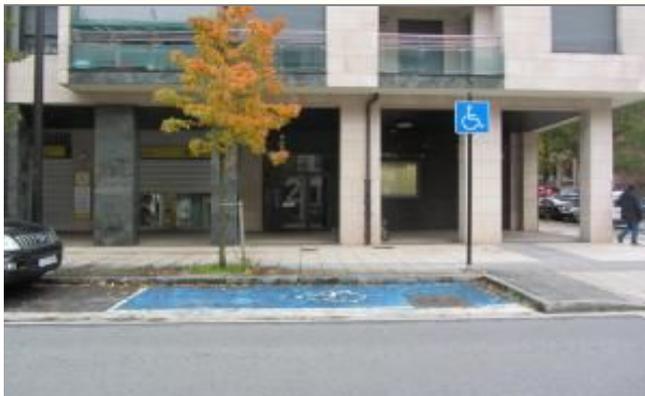
AR70**Transporte: APARCAMIENTOS RESERVADOS de BERGARA****IBARGARAI 54****INFORMACION GENERAL DEL APARCAMIENTO RESERVADO**

Dirección: Ibargarai, 54Medidas:

Ancho - 1,80 mts

Uds	Subtotal
* Colocación de señal vertical de prohibición de aparcamiento	1	158,36 €
* Repintado de límites de plaza de aparcamiento	1	67,87 €
Presupuesto total:		226,22 €

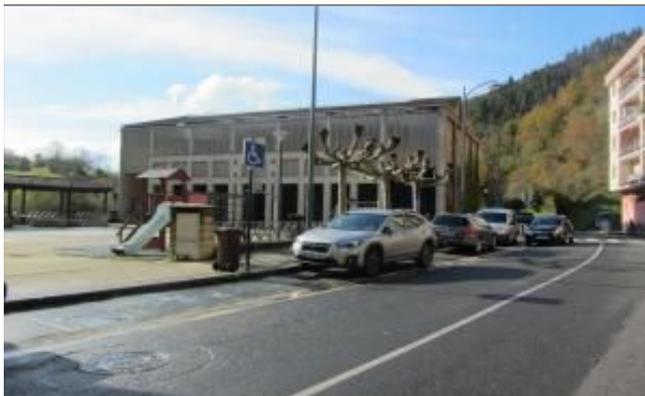
AR71**Transporte: APARCAMIENTOS RESERVADOS de BERGARA****OSINTXU****INFORMACION GENERAL DEL APARCAMIENTO RESERVADO**

Dirección: OsintxuMedidas:

Ancho - 1,90 mts

Uds	Subtotal
* Colocación de señal vertical de prohibición de aparcamiento	1	158,36 €
* Repintado de límites de plaza de aparcamiento	1	67,87 €
Presupuesto total:		226,22 €

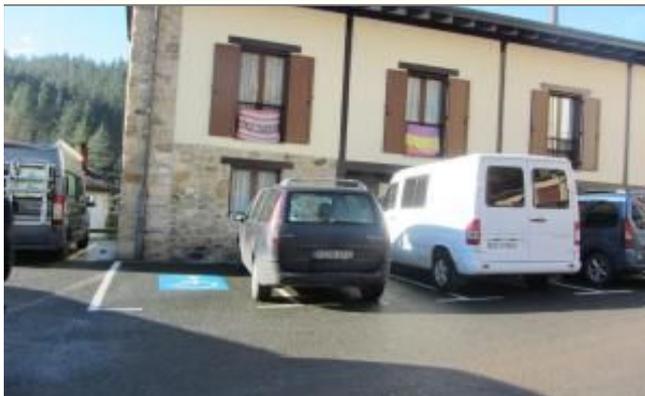
AR71**Transporte: APARCAMIENTOS RESERVADOS de BERGARA****ANGIOZAR****INFORMACION GENERAL DEL APARCAMIENTO RESERVADO**

Dirección: AngiozarMedidas:

Ancho - 1,90 mts
