GUNE HISTORIKOA BIRGAITZEKO PLAN BEREZIA  
PLAN ESPECIAL DE REHABILITACION DEL CASCO HISTORICO

1. ALDAKETA / 1º MODIFICACION

Bergara

San Pedro, 11

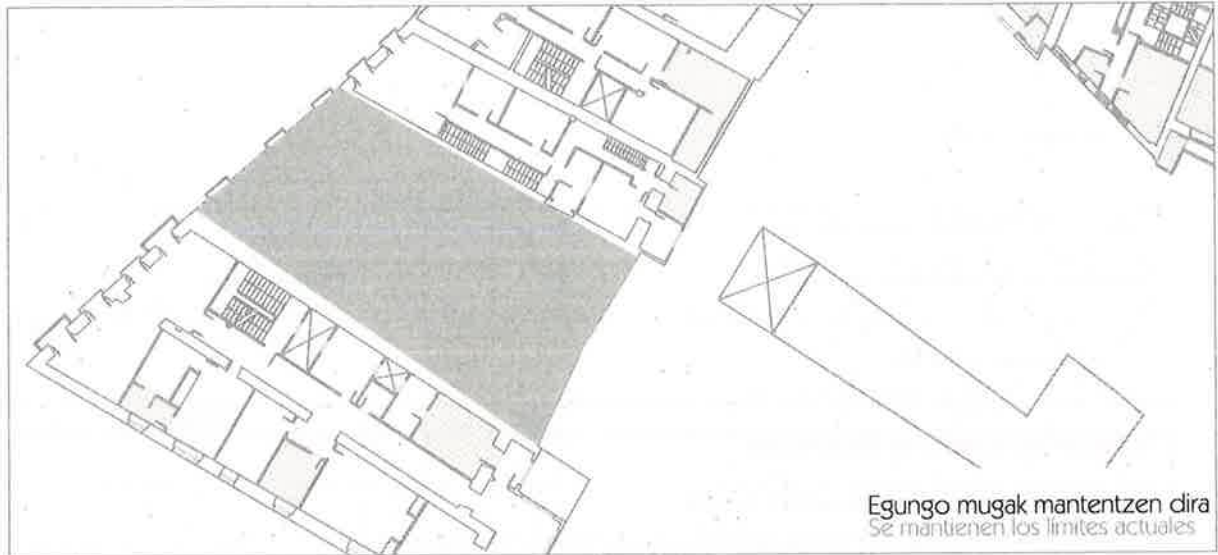
Egungo mugak mantentzen dira  
Se mantienen los límites actuales

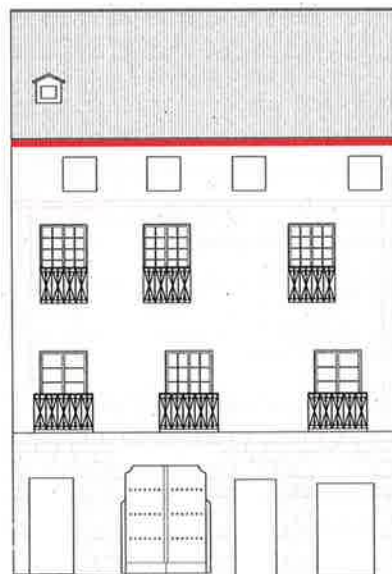
San Pedro kaleko altxaera  
alzado San Pedro

Oinarritzko Babesa  
Protección Básica

— Egungo teilatu-hegalak mantentzen dira  
Se mantienen los aleros actuales

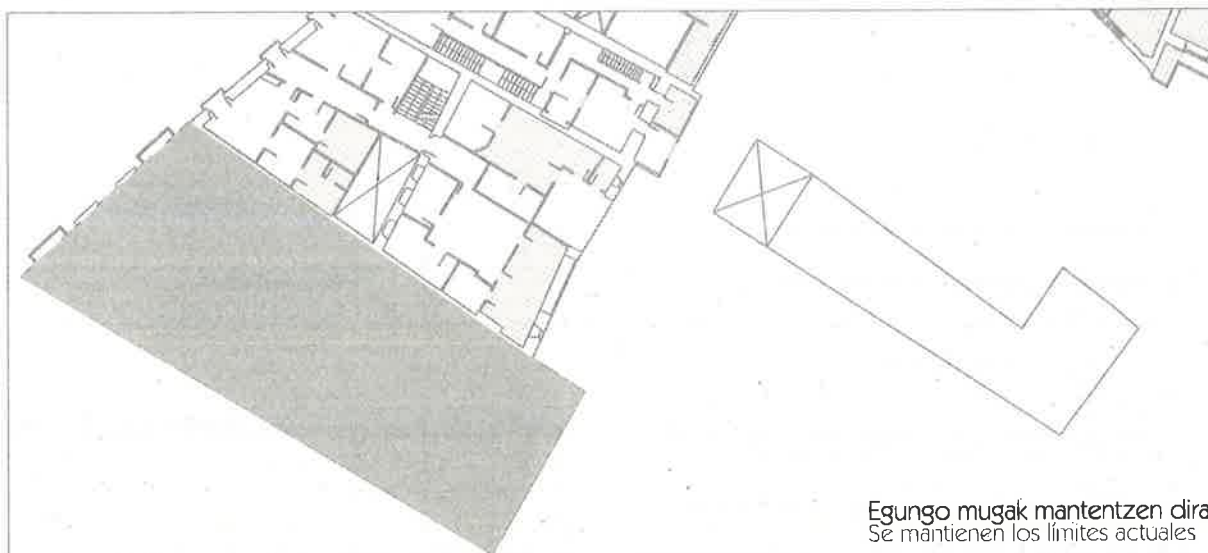
Egungo mugak mantentzen dira  
Se mantienen los límites actuales

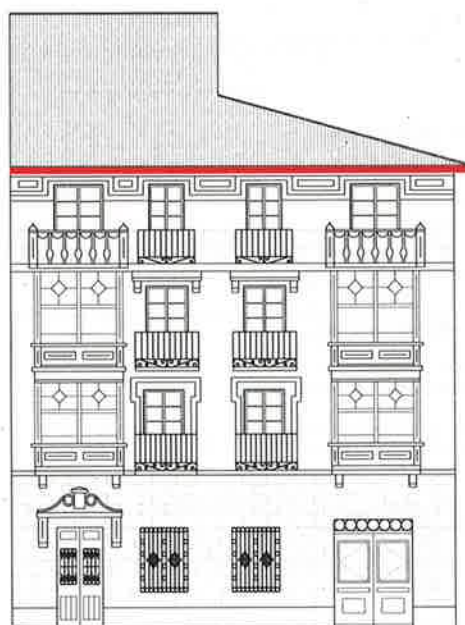
San Pedro kaleko altxaera  
alzado San Pedro

Babes Morfologikoa  
Protección Morfológica
